## Phaselis Antik Kenti'nde 2018 Yılında Gerçekleştirilen Yüzey Araştırmaları ve Kazı Çalışmaları

*Survey and Excavation Studies in the Ancient City of Phaselis  
in 2018*

**Murat ARSLAN**

**Nihal TÜNER ÖNEN**

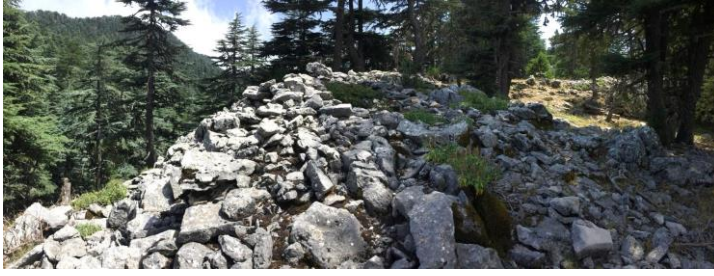
Fig. 3. Oluku Tepe Koruma Duvarına Ait Yıkıntı Alanı

Ekizce'nin güneydoğusunda yükselen Oluklu Tepe üzerinde sürdürülen araştırmalar sırasında küçük bir yerleşim yerine işaret eden kalıntılara rastlanmıştır (Fig. 2). Oluklu Tepe içinde kalan bu alan, izlenime göre, batıdan kuzeye ve oradan da doğuya doğru bir oval çizerek kuru duvar tekniğiyle örülmüş duvarlarla tahkimatlandırılmıştır. Söz konusu tahkimatlı alana Feslikan Çukuru'ndan ufak, kıvrımlı ve sonunda merdiven oluşturulmuş bir patikadan girilmektedir. Girişin hemen doğusunda bulunan duvar kuzey-güney doğrultulu olup duvarın ölçülebilen kısmı yaklaşık 2 m genişliğinde, uzunluğu 9 m'dir. Duvarın köşesinden doğu-batı yönünde 11 m olarak ölçülebilmektedir (Fig. 3). Duvar daha sonra anakaya ile birleşmektedir.

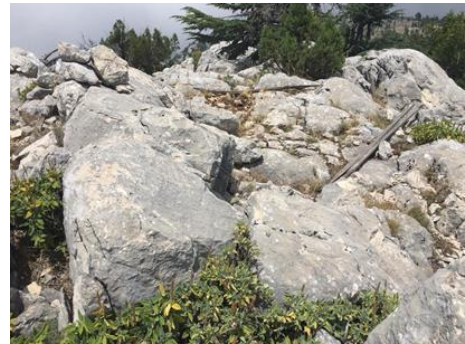
Fig. 5. Düzleştirilmiş Kaya Platform

Tepenin zirvesinde doğuya ve batıya açık şekilde bir bakışa sahip olan noktada kaya düzleştirilerek dikdörtgen bir platform oluşturulmuş, ancak herhangi bir yapı taşına rastlanılmamıştır.

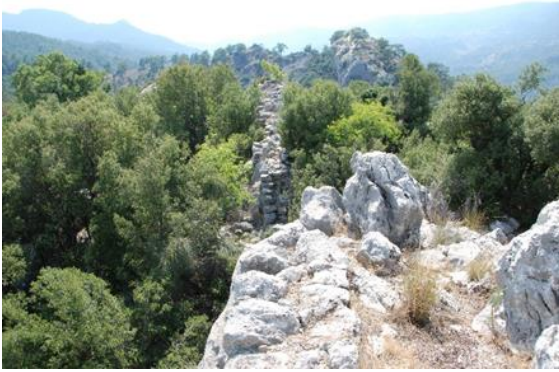
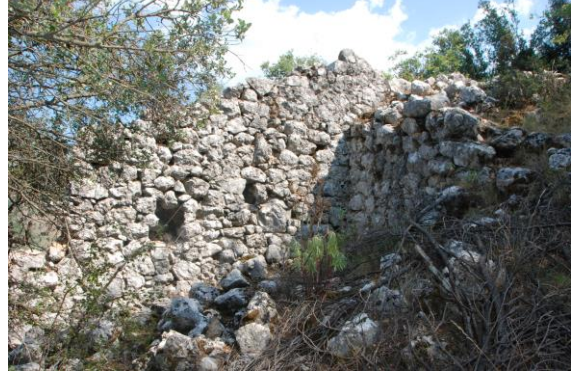
Fig. 8. Kale Mevkii, doğu yüzü çeviren surlar

2018 yılı çalışmaları kapsamında Üçoluk Köyü sakinlerinden Mustafa Atalay'ın eşliğinde Üçoluk'tan kuş uçuşu 5 km kuzey-kuzeybatı'da konumlanan Kale mevkiine gidilmiştir. Kızıl İn olarak adlandırılan kayalığın hemen kuzeydoğusunda yükselen, batı ve kuzey yamaçları oldukça dik yükselen bir tepenin üzerinde, küçük boyutlu tahkimatlı bir yerleşim bulunmaktadır. Her yönden 80 cm genişliğinde, çift duvar tekniği ile inşa edilmiş bir surla çevrilen tahkimli yapının güneydoğu cephesinde surla dayalı alt alta ilerleyen üç oda ve mazgal delikleri bulunmaktadır. Surun kuzeydoğu köşesindeki ilk odada kapı kalıntısı yer almaktadır (Fig. 8-9).

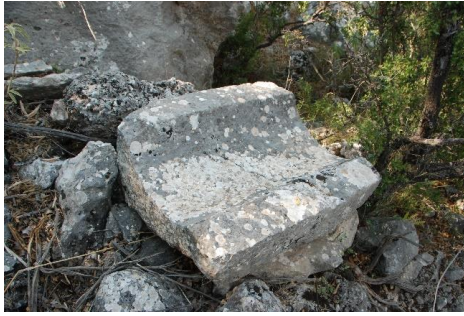
Fig. 10. Yarı silindirik taş buluntu

Yapının kuzeydoğu surunun dışında bir adet yarı silindirik ve iç bükey oyulmuş taş bulunmuştur. Çapı 50 cm, boyu 70 cm uzunluğunda olan yarı silindirik taşın üst kısmının her iki yanında 10 cm'lik kesme vardır (Fig. 10).

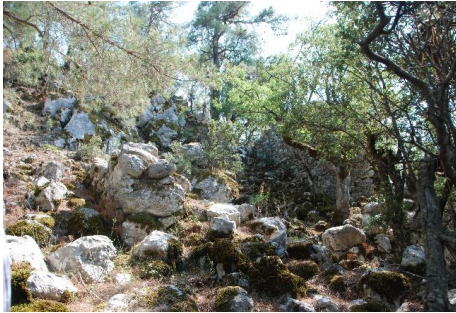
Fig. 12. Kuzey yamaç yerleşimi

Kuzey yamacın ucu tamamen uçurum olmasına karşın üst kısımlar yine de küçük ve şekilsiz taşlarla örülerek sağlamlaştırılmıştır (Fig. 11). Tüm kuzey yamaç boyunca oda oda teraslama yapılmış olup bu yerin yerleşim yeri olarak kullanıldığı anlaşılmıştır (Fig. 12).

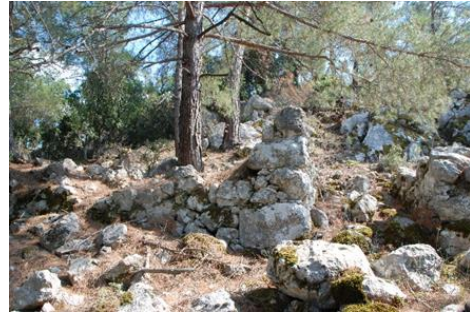
Fig. 13. Kuzey yamaçta sokak düzenlemeleri

Kuzey yamaçta odalar arasında sokak düzenlemeleri dikkat çekmektedir. (Fig. 13). Duvar kuzey-batı uçtan güney yönünde devam etmekte olup bir süre sonra takip edilememektedir, ancak güney uçtaki başlangıç noktasında üçgen şeklinde birleştiği düşünülmekte ve kuşbakışı bakıldığında yamuk planlı olduğu anlaşılmaktadır. Etrafta çatı kiremitleri ile kaba seramik parçaları görülmüştür.

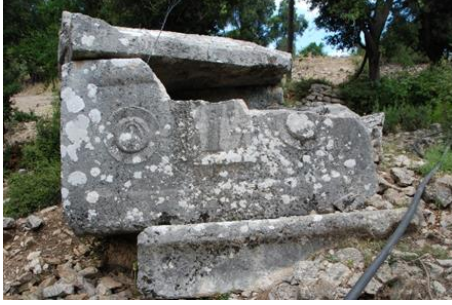
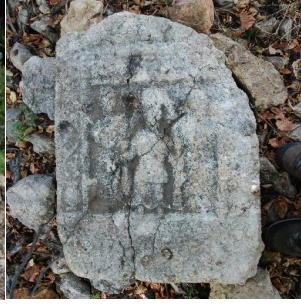
Fig. 14. Fillara Mevkii Podyumlu Lahit

evinin bulunduğu arazi içinde yan yüzeylerinde kalkan bezemesi, ön cephesinde ise ortada *tabula ansata* içinde yazıt, *tabula*'nın sağ ve sol yanında ise birer kabartma insan büstü figürü yer alan podyumlu bir lahit ile bir adet de adak steli tespit edilmiştir (Fig. 14-15). Söz konusu stel üzerinde süslemeli bir çerçeve içinde ortada bir kadın (tanrıça?) figürü, sağ ve sol yanında da birer erkek figürü bulunan kabartma işlenmiştir.

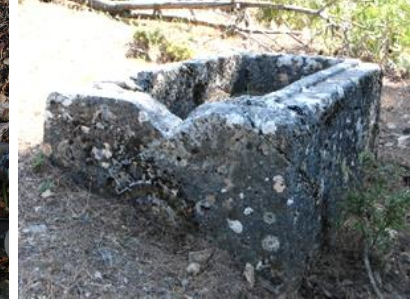
Fig. 16. Armutcuk mevkii lahit

Palamutlu Mahallesi'nde görülen lahdin kuzeydoğusunda teraslama yapılmış olan tepenin yamacında, Armutcuk mevkii'nde başka bir lahde rastlanmıştır. Olası yazıtlı ön yüzü toprağa gömülüdür. Kapağı olmayan lahdin her iki yan cephesinde kalkan betimi vardır (Fig. 16).

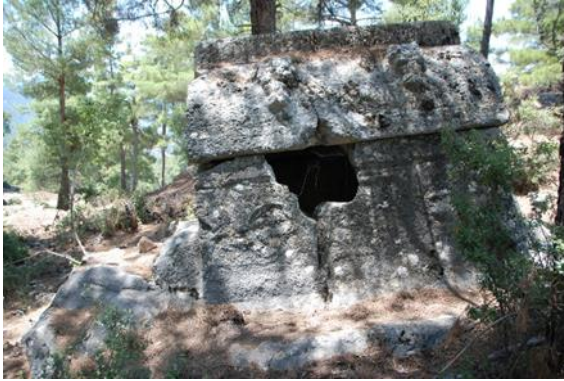
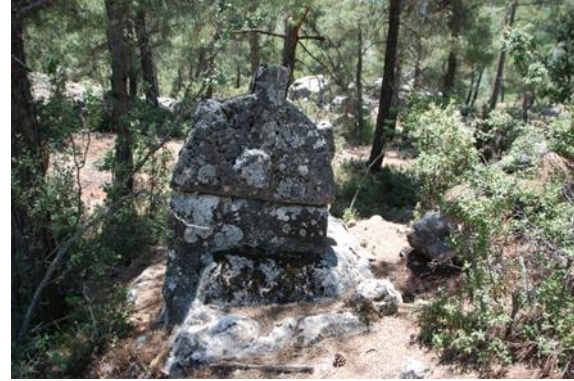
Fig. 17. Semerdamlı Kaya Lahdi

Hisarçandır Köyü'nün yaklaşık iki kilometre kadar güney-güneybatısında, eski Kumluca-Antalya karayolunun hemen doğusunda yükselen hafif efimli yamaç üzerinde ise semerdamlı kaya oyması başka bir (*khamosorion*) lahit daha kayda geçirilmiştir. Lahdin kapak kısmında çift boğa figürü bulunup kapak yarı silindirik şeklindedir. Tekne ise ön cephede bulunan *tabula ansata*'nın sol üst kısmından tahrip edilmiştir. Yazıt ise oldukça aşınmış şekilde olup okunamamaktadır. *Tabula ansata*'nın her iki tarafından yuvarlak çerçeve içerisinde kadın ve erkek portreleri bulunmaktadır. Kaya zemine oturtulan teknenin sağ ve sol tarafı seki şeklinde işlenmiştir (Fig. 17-18).

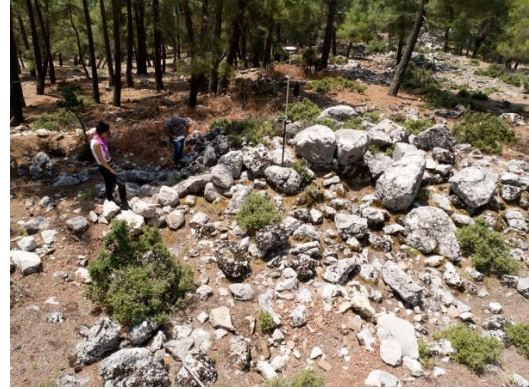
Fig. 20. Çiftlik Yerleşimi çizim çalışmaları

Lahdin doğusunda bir çiftliğe ait olduğu düşünülen yapı kalıntılarına rastlanmıştır (Fig. 19). Günümüzde kullanılan asfalt yola doğrudan bağlantı yapan bir patika yol ile alan içerisine ulaşılmaktadır. Yerleşim güneye bakışlı eğimi yüksek yamaç boyunca sıkışık nizamda inşa edilen kısmen simetrik çok sayıda mekanlarla işgal edilmiştir. Çoğunlukla dördül ya da dikdörtgen formlu plan tasara sahip olan bu yapılar kireç katkılı harç ile desteklenmiş poligonal nitelikteki kaba taşlarla örülen kagir duvarlarla vücuda getirilmiştir. Bu duvarların ortalama genişlikleri 0.70 m'dir. Alanı örten yoğun mimari enkaz, akıntı dolgu ve bitki örtüsü nedeniyle mevcut mimari fizibileteyi net olarak izleyebilmek zordur; ancak *gps* aracılığıyla kayıt altına alınan sayısal değerlerden hareketle yerleşimin rölövesi büyük oranda tanımlanabilmiştir (Fig. 20).

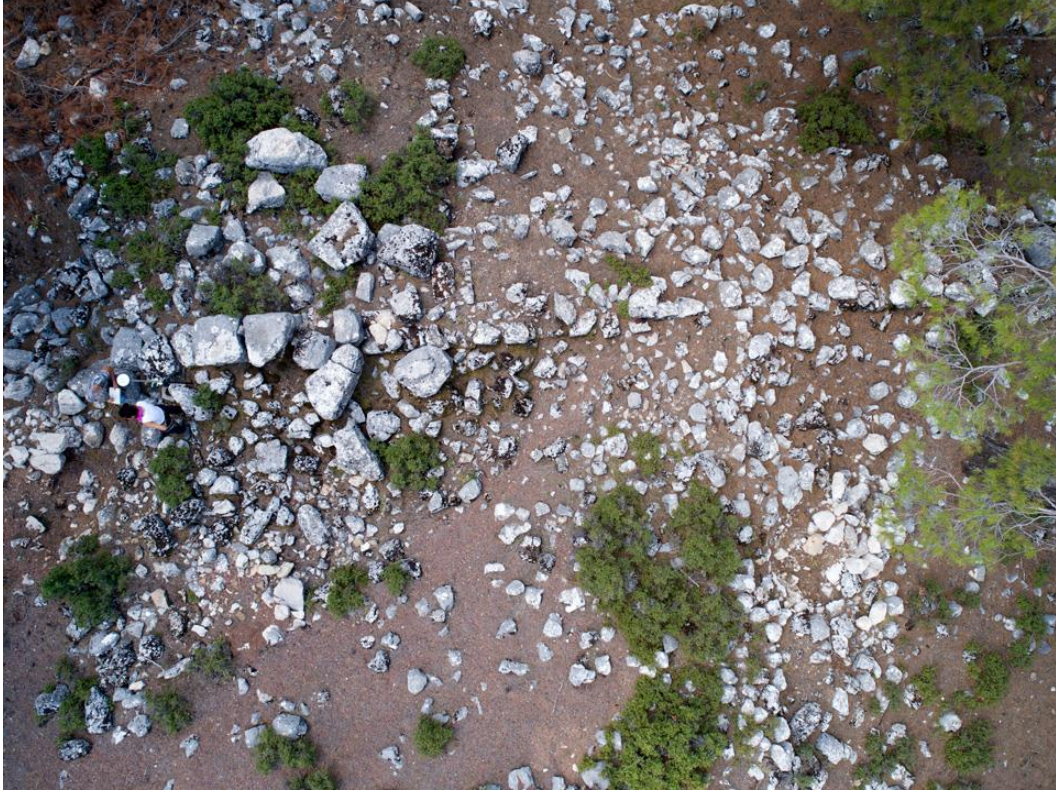
Fig. 22. Hisarçandır-Armutcuk arası çiftlik yerleşimi hava fotoğrafı

Drone Deploy yazılımı aracılığıyla çiftliğin bulunduğu 3.37 hektarlık alan karelajlara bölünüp otonom uçuş planı çıkarılmış ve 55 m. yükseklikten 6 dakikalık uçuş süresi sonrasında 84 adet hava fotoğrafı alınarak alanın orthofoto'su ve SAM (Sayısal Arazi Modeli) ile birlikte 3 boyutlu modeli üretilmiştir (Fig. 22).

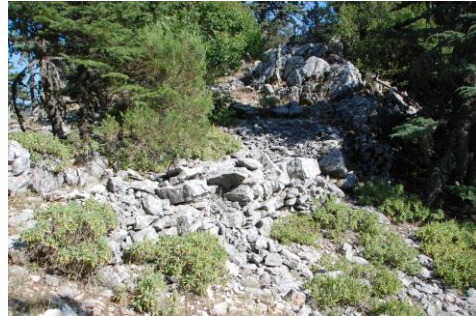
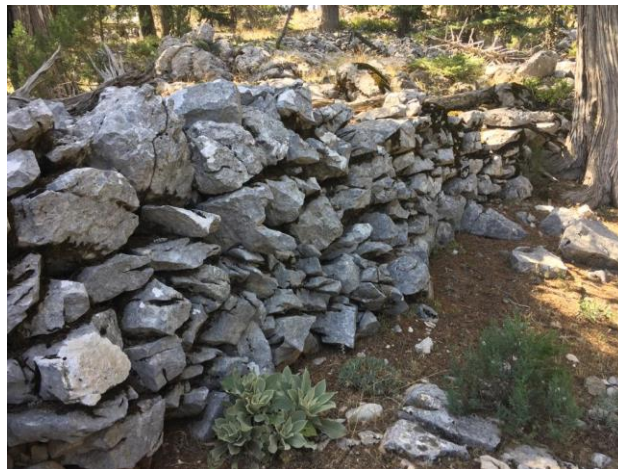
Fig. 24. Macar Gediği teras yapıları

Söz konusu mevkinin kuzeyindeki tepe üzerinde teras düzenlemeleri bulunmaktadır. Ayrıca mevcut teras düzenlemeleri üzerinde yer yer odalar ve gözetleme kulesi kalıntıları yer almaktadır. Bu mevkiden doğu yönde Göynük Boğazı, kuzeybatıda Anlica ve Oluklu tepeler, batısında Kızıl İn, Kale ve Beydağları ile doğu-güneydoğu yönünde Katran (Kavak) Dağı görülebilmektedir (Fig. 23-25).

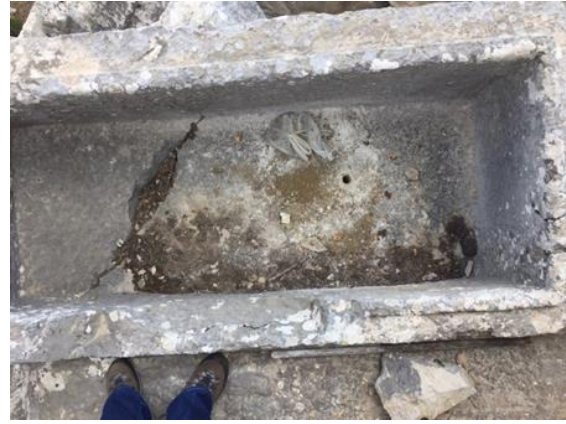
Fig. 28. Uzuntaş çiftlik, kaya lahdi

İlk olarak 2017 yılı teritoryum çalışmaları sırasında Üçoluk Yaylası'nın Uzuntaş Mevkiin'de (Fig. 26) tespit edilen yak. 20 m yüksekliğindeki bir kayalığın terasına merdiven işlenerek inşa edilen *khamosorion* ile aynı kayalığı kuzeyinde tespit edilen kare formuna sahip kaya işliğinde digital belegeleme çalışmaları yürütülmüştür. Havuz kısmı yak. 250 cm x 170 cm ölçülerinde olup yak. 30 cm derinliğe sahip olan işlik havuzunun 50 cm üstünde gene ana kayaya oyulmuş 35 cm x 35 cm ölçülerinde kare planda 20 cm derinliğe sahip bir boşluk yer almaktadır (Fig. 27). İşlikle ilişkilendirilen bu oyuğa aynı ölçülerde bir tahta aparatın oturtulduğu anlaşılmaktadır. Kollalemis adlı bir şahsa ait olduğu saptanan mezarın kapağı kaçak kazıcılar tarafından tahrip edilmiştir. 220 cm x 120 cm ile 150 cm yüksekliğe sahip *khamosorion*'un iç derinliği yak. 70 cm'dir. Bu yılki çalışmamızda söz konusu tekne içinde kaçak kazılarda karotla bir delik açıldığı gözlemlenmiştir (Fig. 28).

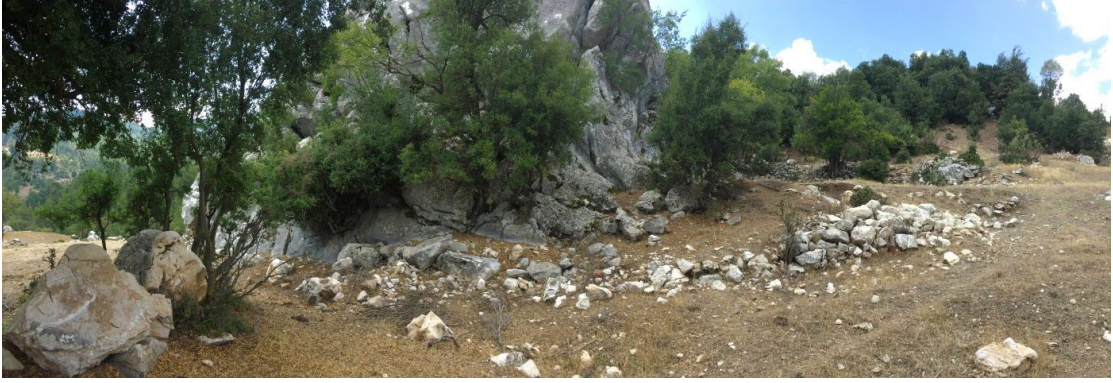
Fig. 31. Uzuntaş Çitlik alanı

Söz konusu alanın yakın çevresinde yapılan yüzey araştırmaları esnasında bu bölge içerisinde yerleşik sivil yaşama dair güçlü kanıtlar sunacak arkeolojik bulgulara rastlanmamıştır. Ancak kayalık alanın batısında uzanan dik yamaçlar üzerinde özgün kullanım yerinde korunamayan bir adet kapı eşiğine ve yakınında bir adet ağırlık taşına rastlanmıştır (Fig. 29-30). Gerek kayalık alanın kuzey eteğinde ana kayaya tasarlanan bir adet ürün presleme işliği-haznesi ve ele geçen ağırlık taşı, yakın civardaki ekeneklerden elde edilen mahsulün yine burada işlendiğine işaret eden güçlü kanıtlardır. Alan içerisinde sivil yapılaşmalarla bağlantılı olarak bir kapı eşiği dışında herhangi başkaca bir mimari unsura tesadüf edilmemiştir. Alanın hemen güneyinde akan dere vadisi nedeniyle çiftliğe ait kalıntılar tahrip olmuş olmalıdır (Fig. 31).

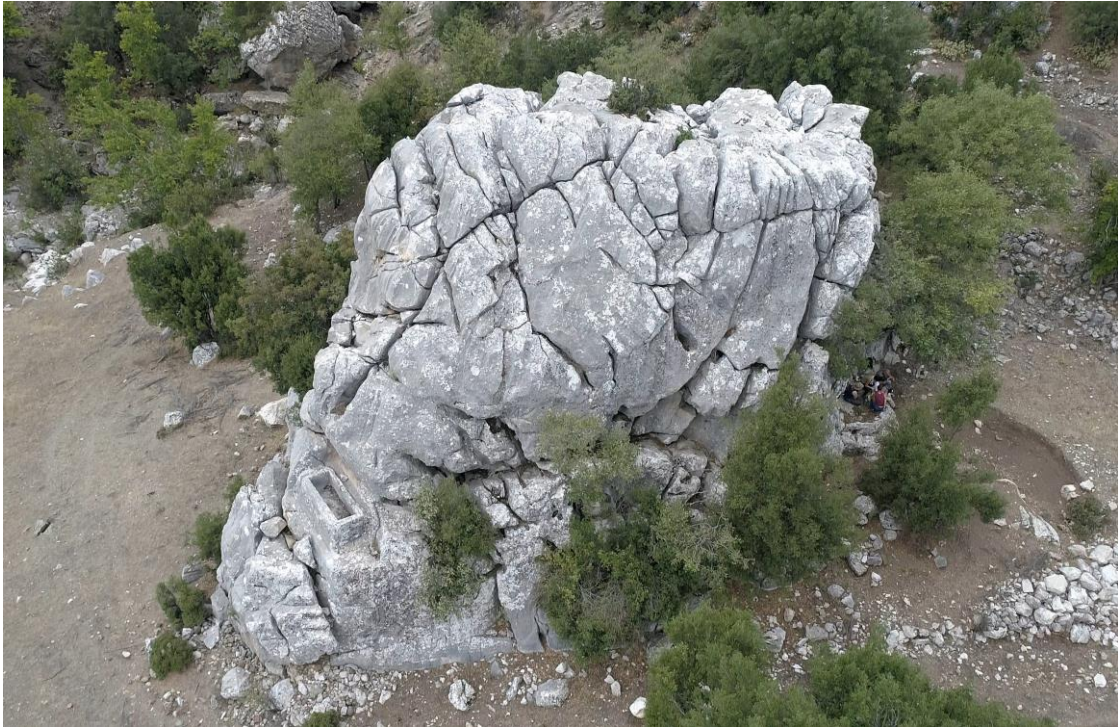
Fig. 32. Uzuntaş hava fotoğrafı

Drone Deploy yazılımı aracılığıyla mezarın ve ışığın bulunduğu kayalık alanda 1 hektarlık alan karelalara bölünüp otonom uçuş planı çıkartılmış ve 45 m yükseklikten yaklaşık 7 dakikalık uçuş süresi sonrasında 75 adet hava fotoğrafı kaydedilerek alanın *orthofotosu* ve SAM ile birlikte 3 boyutlu modeli üretilmiştir (Fig. 32).

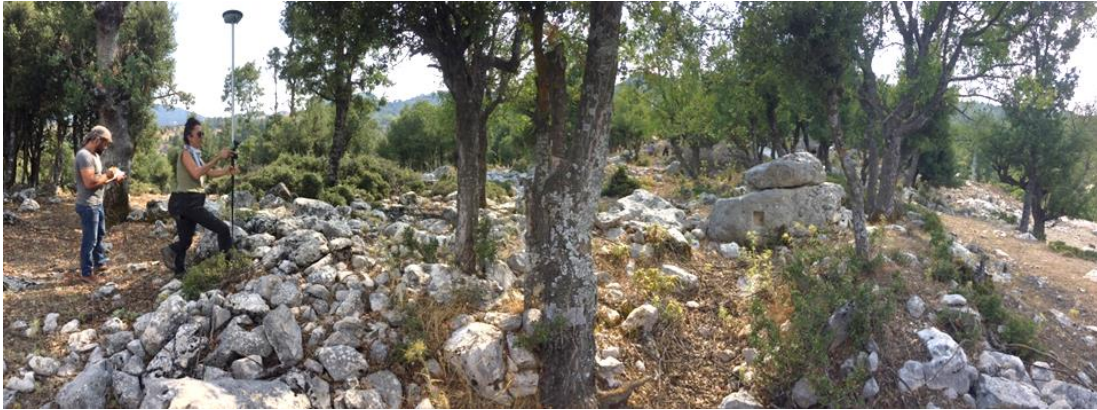
Fig. 34. Kırtepe Mevkii çiftlik yerleşimi

Ayrıca yine aynı sektör içerisinde biri oldukça iyi durumda olan iki adet lahte ilişkin belgeleme çalışmaları geride bırakılan yıllarda gerçekleştirilmiştir. Alanın genel mimari yayılım hacmi, üretim alanları ve yerleşimle sıkı ilişki içerisinde bulunan mezarlık unsurları yerleşke içerisinde sosyal ve ekonomik anlamda uzun süreli bir yaşamın ve zirai faaliyetlerin olduğuna dikkat çekmektedir (Fig. 34).

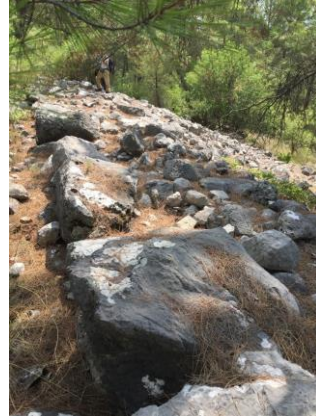
Fig. 39. Tahkimat duvarı

Narlı Yolu'na ayrılan kavşaktan 500 m kuzeyde modern yolun kenarından doğuya doğru madenciler tarafından yaklaşık 200 m'lik bir tali yol açılmıştır. Yolun son bulunduğu noktada oldukça büyük bir maden çukuru(?) bulunmakta olup bu alanda büyük çaplı bir tahribat gözlemlenmiştir (Fig. 38). Madenin hemen altında (doğusunda) yaklaşık olarak 3 m genişliğinde koruma duvarları yer almaktadır (Fig. 39).

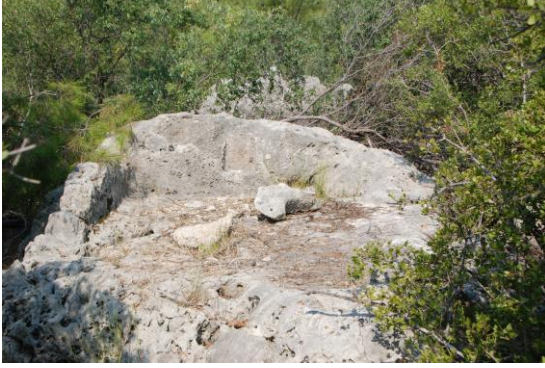
Fig. 41. Tekirova Çiftlik, 1 no'lu işlik

Yoğun moloz yığıntısının varlığına rağmen alan içerisinde yapılan incelemelerde yaşam amaçlı kullanılan herhangi bir konut kalıntısına rastlanılmamıştır. Aynı durum avlu duvarının yakın çevresinde de geçerlidir. Yapının iç kısmında bulunan ışık 1 no'lu ışık olarak adlandırılmıştır. Burada son derece basit ve sade bir işçilik görülür öyle ki mevcut ana kaya basit bir şekilde traşlanarak düz bir zemin oluşturulmuş ve bu alanda işlenen üründen elde edilen sıvı (zeytinyağı, şarap) basit bir çörten aracılığıyla yapının güneyinde özenle inşaa edilen içi sıvalı bir sarnıca akıtılmıştır (Fig. 41-42).

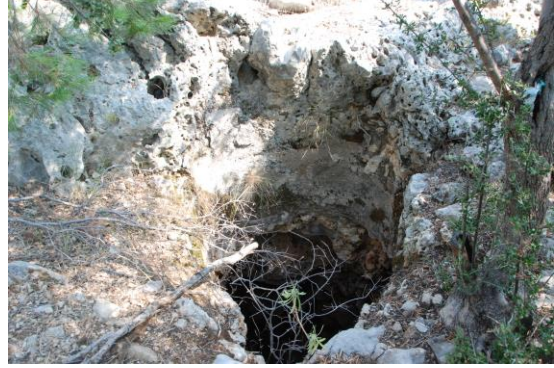
Fig. 42. Tekirova Çiftlik, 1 no'lu işlik sarnıç

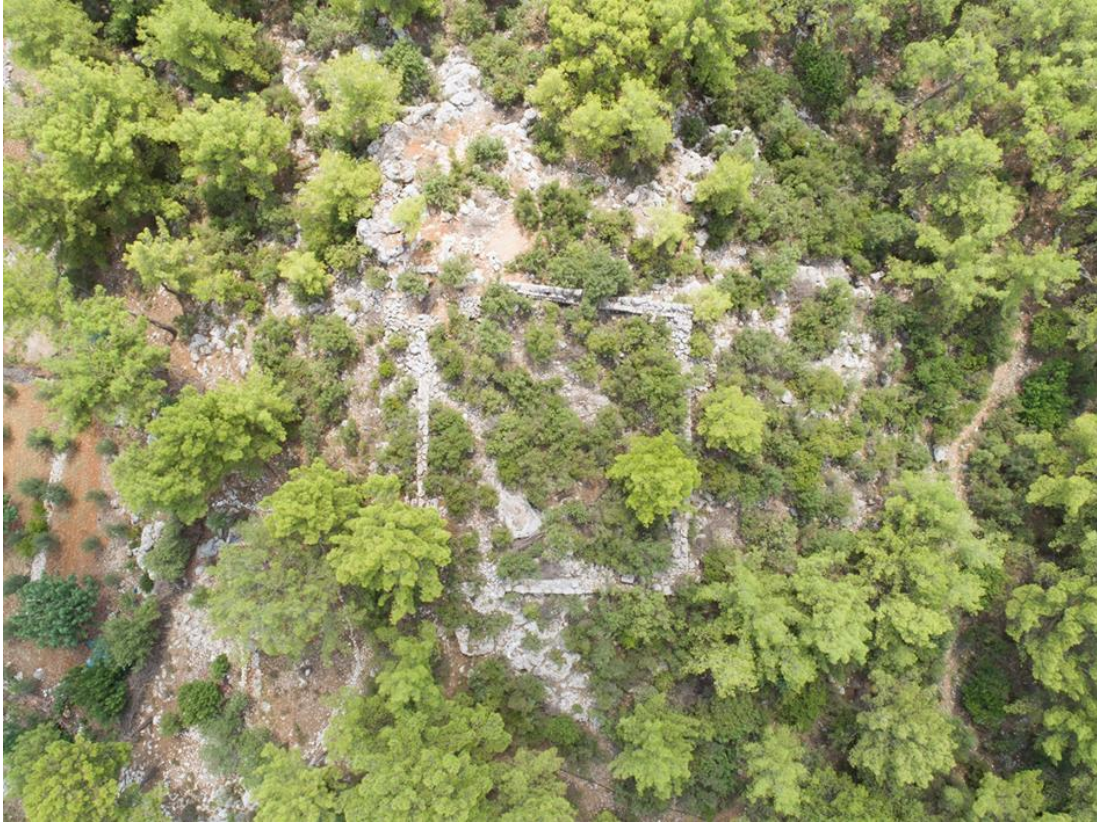
Fig. 45. Tekirova Çiftlik hava fotoğrafı

Drone Deploy yazılımı aracılığıyla çiftliğin bulunduğu 1 hektarlık alan karelajlara bölünüp otonom uçuş planı çıkarılmıştır ve 50 m yükseklikten 4 dakikalık uçuş süresi sonrasında 84 adet hava fotoğrafı kaydedilerek, alanın orthofoto'su ve SAM (Sayısal Arazi Modeli) ile birlikte üç boyutlu modeli üretilmiştir (Fig. 45).

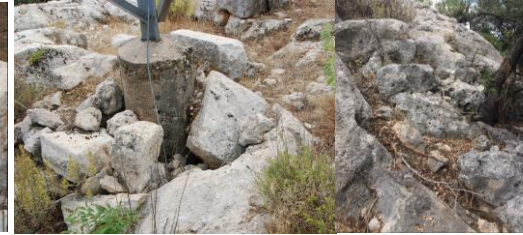
Fig. 49. Sarnıç

Güneyde Musa Dağı'nın zirvesini görmektedir. Zirvenin üzeri neredeyse tamamen kayalıktır. Gözetleme kulesi için zirvedeki kayalık alan düzeltilmiştir, fakat tam kalıntıların üzerine inşa edilen yüksek gerilim hattı direği alanı oldukça tahrip etmiştir (Fig. 47). Bu kulenin çapı yaklaşık 425 cm'dir. Aynı yerel kayadan işlenmiş [biri kalın (85x35x30) biri ince (68x25x48) olmak üzere] dikdörtgen bosajlı birkaç yapı malzemesi bulunmaktadır (Fig. 48). Söz konusu yapının hemen kuzeyinde bir sarnıç yer almaktadır. Sarnıcın ağız çapı 2 m ve yuvarlak şekilli gözetleme kulesine olan uzaklığı yaklaşık 2 m'dir. Bugün yüksek gerilim hattının bir ayağı beton ile yapıştırılıp bu sarnıcın içine oturtulmuştur (Fig. 49). Bu kayalıktan bir alt kota inen merdivenler ve onun üstünde de bir 90 cm genişliğinde ve 50 cm derinliğinde kapı eşiği korunagelmıştır (Fig. 50).

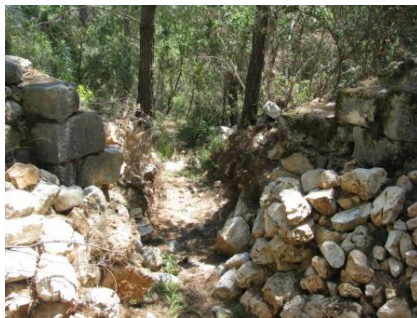
Fig. 55. Arap Mezarlığı Mevkii, Şapel

Şapel ormanlık alanda ve bir düzlük üzerinde yer almaktadır. Yapının çevresindeki kalıntılardan burada başka yapıların da olduğu anlaşılrsa da işlev tespiti mümkün değildir (Fig. 55). Şapel doğu batı doğrultusunda uzanan tek mekanlı bir naosa sahiptir. Naos olasılıkla arkosolion düzenlemelidir. Naos'un doğusunda içten ve dıştan yuvarlak bir apsis izlenmektedir. Apsis'teki izlerden yapının daha önce de sistematik şekilde defineciler tarafından defaten kazıldığı anlaşılmaktadır; zira apsis'in ana aksında bulunan kesmetaşlar sökülmüş burası kazılan toprağın dışarı atılması için bir koridora dönüştürülmüştür. Yapının naosunun kuzey ve güneyinde farklı işlevlere sahip olduğu anlaşılan mekânlar bulunmaktadır. Ayrıca kuzey doğuda ve apsis'in hemen dışınd apsis ile ortak duvarı kullanan apsisli başka bir mekanın izleri görülmektedir. Yapının özellikle kuzey, kuzeybatı ve kuzeydoğu bölümleri oldukça yüksek yıkıntı molozu ile kaplanmış olduğundan bu mekanlar açıkça gözlemlenememektedir.

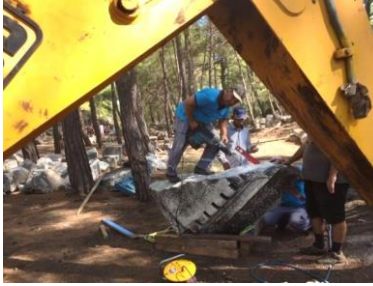
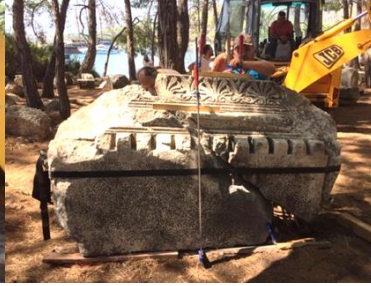
Fig. 57. Hadrianus Kapısı Restorasyon Çalışmaları

2018 yılı kazı sezonunda Hadrianus Kapısı'nda konservasyon ve restorasyona ilişkin çalışmalar yürütülmüştür. Bu bağlamda Phaselislilerin İmparator Hadrianus onuruna inşa ettikleri, tek kemerli anıtsal kapının entablature bölümü yapı elemanları sağlamlaştırılarak bir araya getirilmeye çalışılmıştır (Fig. 57-58).

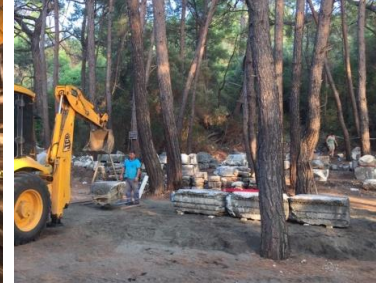
Fig. 59. İthaf Yazıtı Düzenleme Çalışmaları

Güney Liman tarafındaki ön yüzünde konumlandığı tespit edilen ithaf yazıtına ait parçalardan sağlam olanları sağlıklı bir şekilde sergilemek için, anıtsal kapının hemen güneydoğu önünde bulunan boş alanda düzenleme çalışması yapılmıştır (Fig. 59-62).

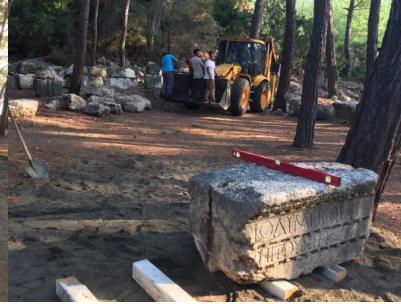
Fig. 62. İthaf Yazıtı Parçası

İmparatorun MS 130-131 yılındaki seyahati için olan söz konusu ithaf yazıtı toplamda 6 arşitrav bloğu üzerine yazdırılmıştır. Söz konusu bloklardan 1,2, 4 ve 6. bloklar diğerlerine göre kısmen daha iyi korunmuşlardır. 3. blok üç; 5. blok ise iki ayrı parçaya kırılmıştır. Yürütülen konservasyon ve restorasyon çalışmaları sırasında bu parçalar bulunmuş ve tamamlama yapılmıştır (Fig. 63).

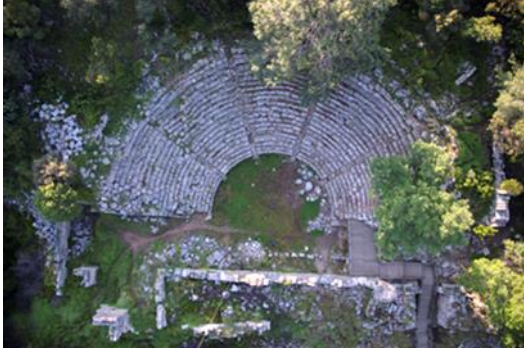
Fig. 65. Kazı öncesi tiyatro durum fotoğrafı

Bazı yapı elemanları alanda sergilenmek üzere bırakılmış, herhangi bir sağlamlaştırmaya gidilememiştir. Çevre düzenlemesi ile birlikte küçük bir seyir terası ilave edilen ahşap merdivenler ile de bugünkü halini almıştır. Bu çalışmalarda tiyatronun akropolis'e yaslanan oturma sıraları ile diazomaya (seyirci yürüme yolu) dokunulmamış; diazoma arkasındaki duvarlara müdahale edilmeyip yıkıntı halinde bırakılmıştır. Bu alan, zamanla çözülen moloz taş örgü ve akropolis'ten akıp gelen toprak dolgu ile dolmuş, alanda küçük tepeler oluşmuş, aynı zamanda bitki ve ağaçlar büyüyerek tahribata sebep olmuştur (Fig. 66-67).

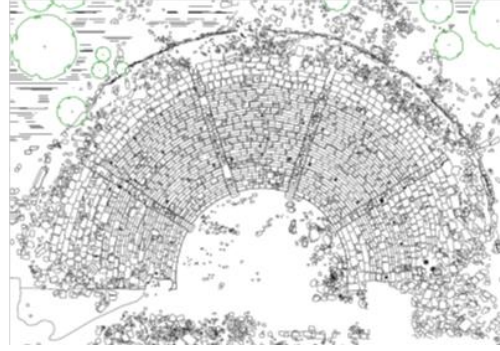
Fig. 66. Kazı öncesi tiyatro plan çizimi

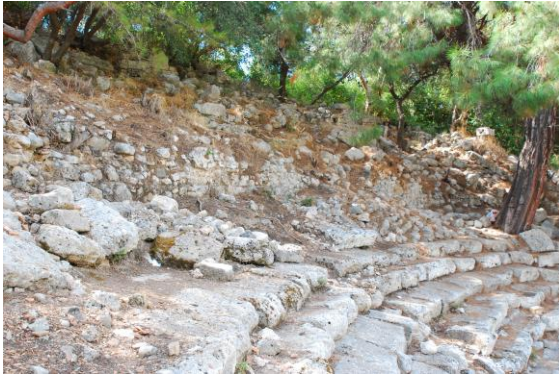
Fig. 68. Kazı öncesi diazoma durum

Öncelikle alandaki taşınabilinir molozlar ve diazoma duvarına ait yapı taşları kaldırılarak, büyük yapı taşları buluntu yerine paralel üst oturma basamaklarının üstüne yerleştirilmiş, moloz taşlar ise tiyatronun üstündeki yamaçta yeni oluşturulan suni teraslama-depolama alanlarına taşınmıştır (Fig. 68).

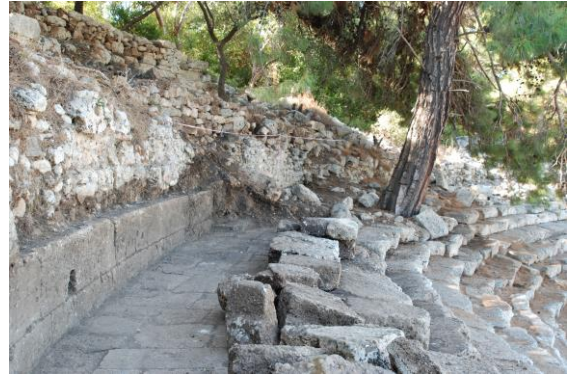
Fig. 69. Kazı sonrası diazoma

Ortaya çıkarılan diazoma duvarı ve döşemesi temizlenerek toprak ve köklerden arındırılmıştır. Temizlik çalışması sırasında tüm tiyatro oturma sıralarını çevreleyen diazoma duvarının oldukça tahrip olduğu; yapı taşlarının büyük bir çoğunluğunun eksilip, yırandığı ve çözüldüğü gözlemlenmiştir. *In-situ* duran yapı elemanlarının ise ön düzgün örgü arkasındaki harçlı moloz dolgu tarafından desteklendiği tespit edilmiştir (Fig. 69-70). Çalışmalar sırasında diazoma döşeme ve duvarının yapı taşları haricinde küçük parçalar halinde kiremit, pişmiş topraktan kap parçaları ile oldukça yıpranmış Geç Roma Dönemi'ne tarihlendiği düşünülen 9 adet sikke bulunmuştur.

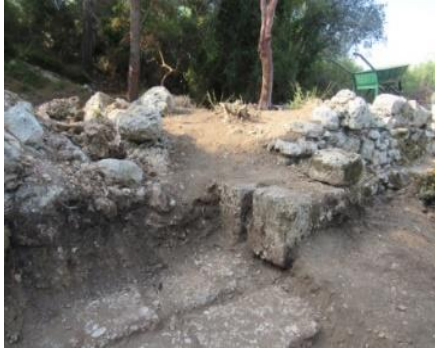
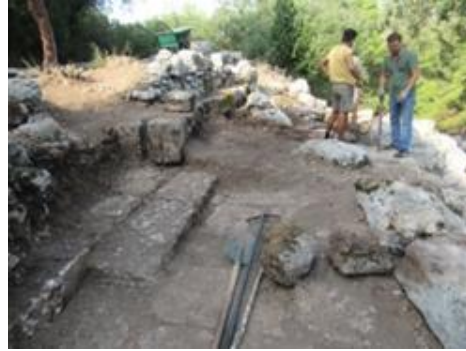
Fig. 70. In-situ kapı kalıntıları

Fig. 71. In-situ kapı kalıntıları

Temizlenen diazoma'nın akropolis'e açılan üç adet kapısına ait *in-situ* yapı elemanları açığa çıkarılmış ve belgelenmiştir (Fig. 71-72). Kazı ve düzenleme çalışmalarına paralel olarak dolgudan arındırılan alanlar ve yapı elemanlarının dijital ve görsel belgelemeleri, rölöve çizim ve tespitlerin ile birlikte daha önceki veriler güncellenmiştir (Fig. 73-76).

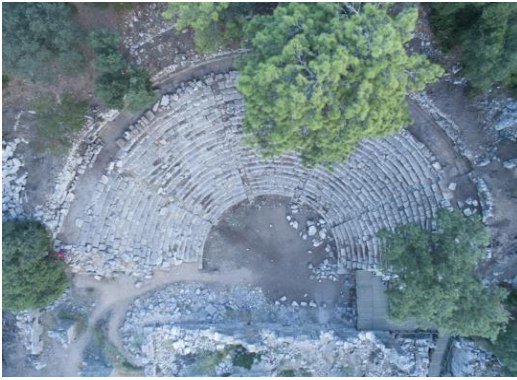
Fig. 72. Kazı sonrası tiyatro hava fotoğrafı

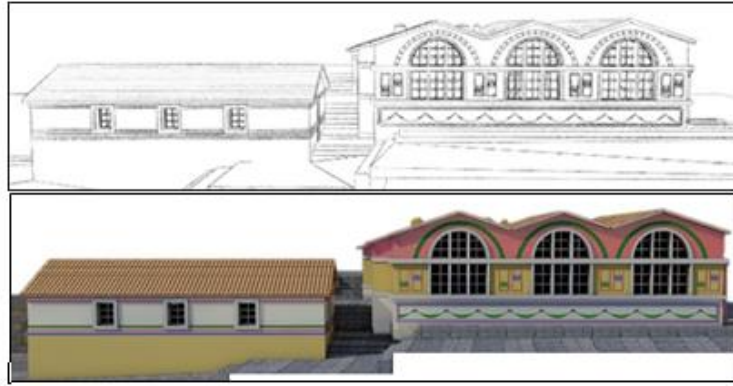
Fig. 83. Alternatif 1 Restorasyon Önerisi

Küçük Hamam *Tepidarium-laconium* ortak duvarının çatısı incelenmiş ve *figidarium, caldarium* mekanlarındaki karşılıklı olarak tonoz başlangıç noktaları tespit edilmiştir. Söz konusu veriler ışığında ve diğer Roma hamamı örneklerinin değerlendirilmesi sonucunda Küçük Hamam'ın tonozlu çatı örtü formunda kapatıldığı önerisi üzerinde yoğunlaşmıştır (Fig. 83). Tonozun üzerinde ayrıca bir kırma çatı düzenlemesinin olup olmadığı konusunda elimizde veri olmadığı için, her iki olasılığın da görülebileceği alternatifli restorasyon önerileri hazırlanmıştır (Fig. 84-85).

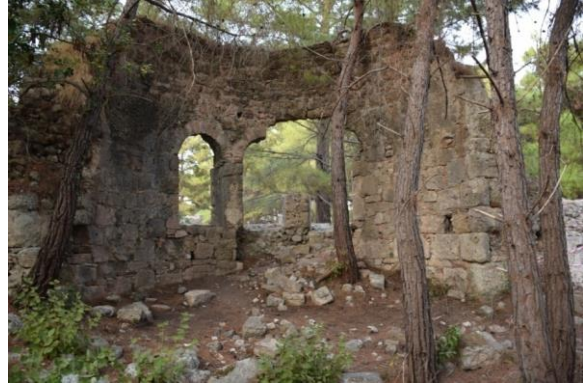
Fig. 86. Bazilikal planlı kilise; apsis iç cephesi, doğuya bakış

Y 2018 yılında V numaralı kilisede gerçekleştirilen çalışmaların sonuçları kısaca şu şekilde özetlenebilir: Yapı, yaklaşık doğu – batı doğrultusunda üç nefli Hellenistik bazilikal plan şemasına sahiptir ve günümüze görece sağlam olarak ulaşabilmiştir. Yapının üç kemerli pencere açıklığına sahip apsisi, apsis yarım kubbesinin bir kısmı ile ayakta. Ayrıca yapının güney nef duvarı da üzerindeki pencere ve kapı açıklıklarının karakterlerini tanımlamaya olanak sağlayacak yüksekliklerde

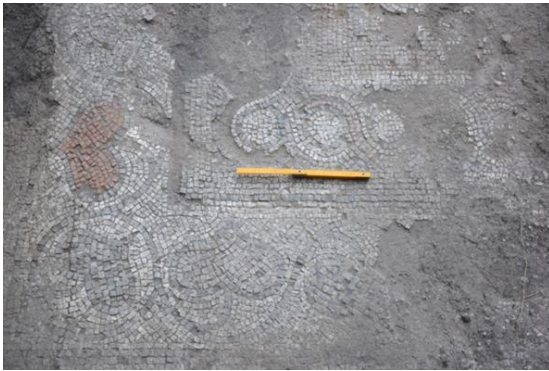
Fig. 88. Kuzeydoğu mekan içinde görülen mozaik yer döşemesi

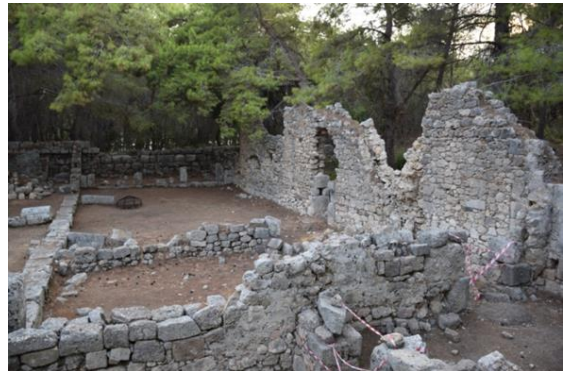
Fig. 89. Kuzey avlu ve ek mekânlar, batıya bakış

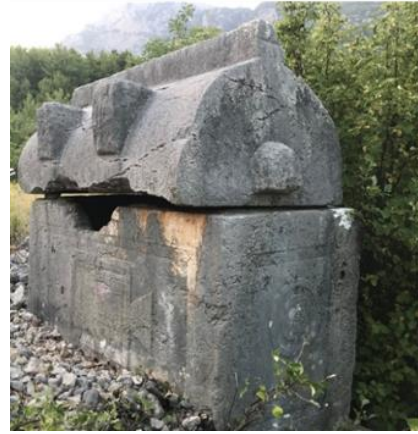
Fig. 91. Beycik Mevkii Semerdamlı Lahit Genel Görünüm

2018 yılında Phaselis nekropolis çalışmaları kapsamında kent merkezindeki kuzeydoğu nekropolis alanında ve kent teritoryumunda tespit ve belgelemeye yönelik çalışmalar yürütülmüştür. Phaselis kırsalında Beycik mevkiindeki teraslanmış arazi içinde iki adet lahit mezar tespit edilmiştir. Kuzey güney doğrultusunda devam eden üç sıra terasın alt kotunda mevcut olan lahitler yaklaşık 5 m aralıklarla ve podyum döşemi üzerinde yer almaktadır. Ancak mezarlardan biri büyük oranda tahrip olmuştur. Lahit teknesi kırık dört parça halinde alana yayılmış vaziyettedir. Lahit kapağı semerdam formundadır, 1/3 oranında kırıktır ve podyum yapısının kenarında durmaktadır. Kapak uzunluğu 2.40 en: 1.17 m olarak tespit edilmiştir. Kapağın uzun yüzlerde ikişer ve dar yüzlerde birer adet olmak üzere toplam altı adet kaldırma çıkıntıları işlenmeden bırakılmıştır. Alandaki diğer mezar yapısı podyum, tekne ve kapak

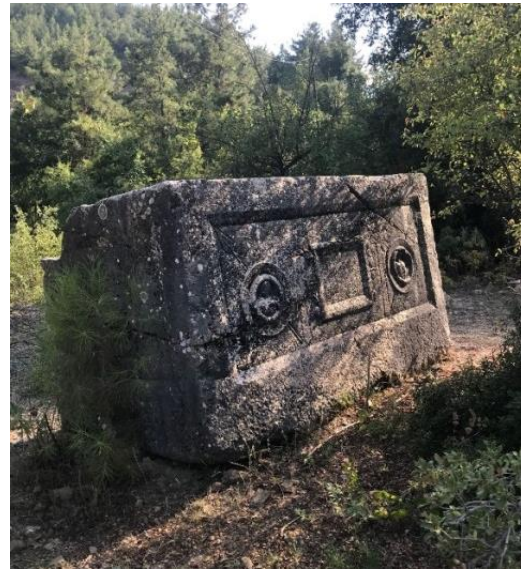
Fig. 92. Hisarçandır Palamut Mahallesi Lahit Genel Görünüm

birlikteliğini koruyarak günümüze ulaşmıştır (Fig 92). Podyumun üzeri küçük moloz taş dolgusu ile kaplıdır, doğu yöndeki dar yüzde podyumun iki basamağını oluşturan blok taşlar görülebilmektedir. Bu bölümde podyum yüksekliği 0.50 m olarak ölçülebilmektedir. Lahit mezarın alt gömü odası olabileceğine işaret eden podyum blokları altında izlenebilen bir açıklık mevcuttur. Net bir şey söylemek mümkün değilse de bu açıklığın hyposorion bölümüne ait bir düzenleme olduğu düşünülmektedir. Lahit teknesi 2.32 m uzunluğunda, 1.16 m genişliğinde ve 1.46 yüksekliğindedir. Üç yüzü bezenmiş teknenin arka uzun yüzü işlenmeden bırakılmıştır. Bezeme unsurlarını barındıran cepheler iki sıra silme profil ile çevrelenmiştir. Ön yüzde dikdörtgen bir tabula içinde yazıt yer almaktadır. Doğru yöndeki dar yüzde iç içe iki daire motifi ve içte kalan yuvarlak alanın içinde olasılıkla bir bezek yer almaktadır ancak tanımlanamayacak derecede tahrip olmuştur. Batı dar yüzdeki benzer dairesel çemberler ise yer yer izlenebilen hatlar olarak görülebilmektedir. Lahit kapağı semerdam formundadır. Genişliği 1.23 m ve mahya kirişi ile birlikte yüksekliği 1 m.'ye ulaşmaktadır. Kapak üzerinde mahya kirişi mevcuttur. Ayrıca dar yüzlerde birer, uzun yüzlerde ikişer adet olmak üzere toplam 6 adet kaldırma çıkıntısı yer almaktadır. Kapağın uzun cephelerinde yer alan kaldırma çıkıntıları 0.41 m yükseklik ve 0.27 m genişlikleri ile büyük dikdörtgen cephne unsurları olarak dikkat çekicidir.

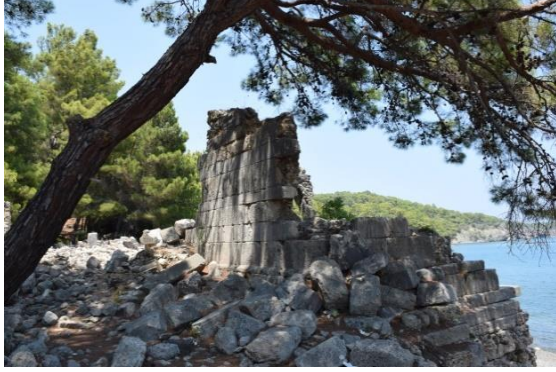
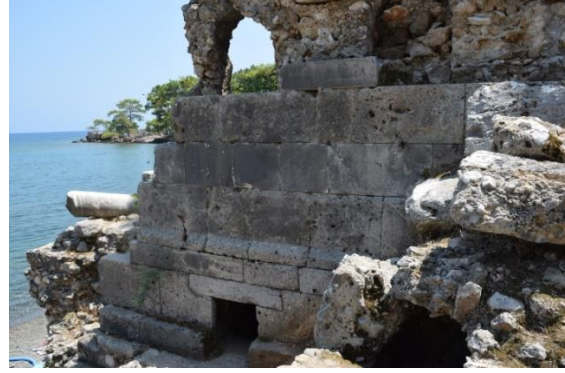
Fig. 93. Tapınak planlı mezar görünüm

Fig. 94. Tapınak planlı mezar görünüm

durumda bulunan söz konusu mezarın kayıt altına alınması önem arz etmektedir (Fig. 94-95). Bu sebeple söz konusu mezarın en azından bugün korunduğu şekli ile belgelenmesi ve kayıtlara geçmesi için ve de sonraki kazı çalışmalarına ve olası konservasyon/restorasyon çalışmalarına ön hazırlık olarak yapının planının çıkarılmasına ve restitüsyonunun hazırlanmasına karar verilerek çalışmalara başlanmıştır.

Mevcut kalıntılar ışığında yapının mimarisine ilişkin gerek net gerekse önermelere çıkan sonuçlar elde edilmiştir. Mezar yapısı blok taşlarla örülmüş bir podyum üzerinde yükselmektedir. Podyum içinde ayrıca alt mezar odası olarak tasarlanmış olan *hyposorion* bölümü de yer almaktadır. Yapının duvarlarında oldukça düzgün kesme blok taşlar kullanılmıştır. Ön cephe deniz bakışlı olan güney yöndedir. Cephe mimarisine ait kalıntılardan bir sütun parçası yapı içinde yerde durmaktadır. Mezar mimarisinin dört sütun ile oluşturulan *prostylos* planlı tapınaklara benzer şekilde tasarlandığı üzerinde durulmaktadır (Fig. 96-98). Söz konusu mezar gösterdiği plan özellikleri ile kentte bulunan tek örnektir. Şimdiye değin yapılan araştırmalarda benzer mimari özelliklerini gösteren başka bir mezar yapısı tespit edilmemiştir.

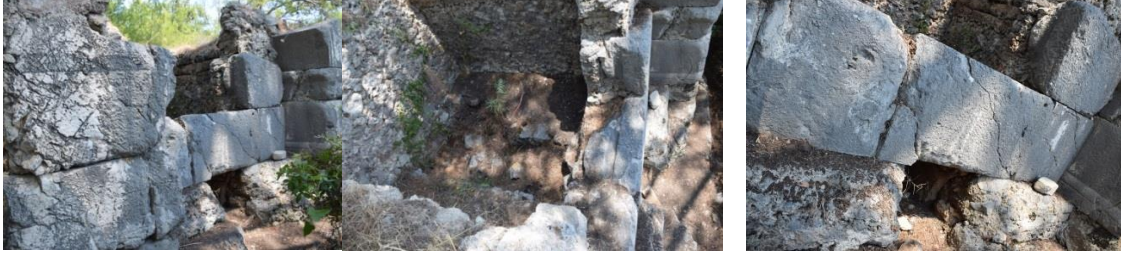
Fig. 99-101. Tonoğlu Mezar Yapısı Genel Görünüm

2018 yılı nekropolis çalışmaları kapsamında kuzey limanın başlangıcından yaklaşık 500 m. doğu yönde ilerlendiğinde yer alan tonozlu mezar yapısında da çalışmalar yürütülmüştür. Doğu-batı yönünde konumlandırılmış olan mezar yapısı mimari unsurları hakkında net veriler sağlayacak oranda korunmuş durumdadır (Fig. 99-101). Mezar yapısının üç duvarı küçük moloz taşlar ve

harçla örülmüş, batı yöndeki ön cephede ise düzgün kesilmiş blok taşlar kullanılmıştır. Yapının iç ve dış duvarlarında yer yer sıva kalıntıları görülmektedir.

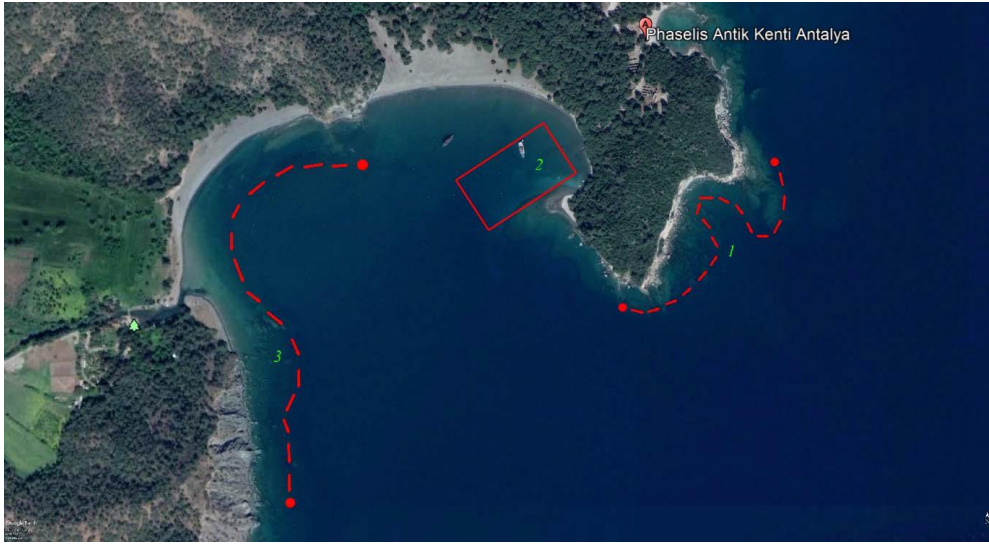
Fig. 105. Tüm çalışma alanlarını gösteren harita

2018 yılında kentte sürdürülen sualtı çalışmaları, bir önceki yılın devamı olarak Güney Liman Alanı başta olmak üzere kentin tüm kıyı hattını kapsamaktadır<sup>10</sup>. Üç farklı alanda yapılan çalışmalar Scuba dalgıçlarla gerçekleştirilmiş olup sualtında tespit edilen kültür varlıkları fotoğraflanarak belgelendirilmiştir. 1 numara ile gösterilen alan Phaselis Antik Kenti Akropolis'inin kıyılarıdır, 2 numaralı alan Güney Liman mendireği ve Güney Liman içini kapsayan bölge ve 3 numara ile işaretli alan ise Güney Liman'ın batısında bulunan kıyı şerididir (Fig. 107).

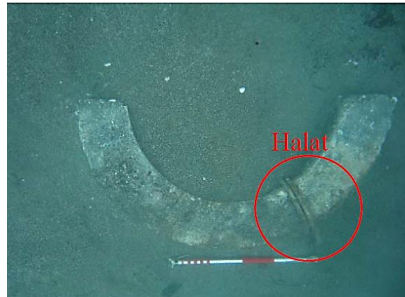
Fig. 110. Tonoz Olarak Kullanıldığı Düşünülen Yarım Daire Şeklinde Mimari Obje

Güney Liman Mendireği ve Güney Liman'ın iç kısmında scuba dalışlar yapılarak alan taranmıştır. 0-14 metre arası değişen derinliklere sahip olan bu bölgede kırılmış şekilde pişmiş toprak seramik parçaları, amphora kulp ve ağız kısımları ile bazı mimari bloklar tespit edilmiştir. Ayrıca bu alanda tespit edilen yarım yuvarlak formlu taş bloğun üzerine halat bağlandığı görülmektedir. Söz konusu bloğun, kıydan alınarak tonoz yapma amacıyla kullanıldığı düşünülmektedir. Nitekim üzerine sarılı halat bu fikri destekler niteliktedir (Fig. 111-112). Söz konusu alanda bir diğer buluntu grubu olan amphoralardan ise formu saptanabilen, Kilikya kökenli MS V. yüzyıla tarihlenen LR 1-A tipi amphoradır (Fig. 113).

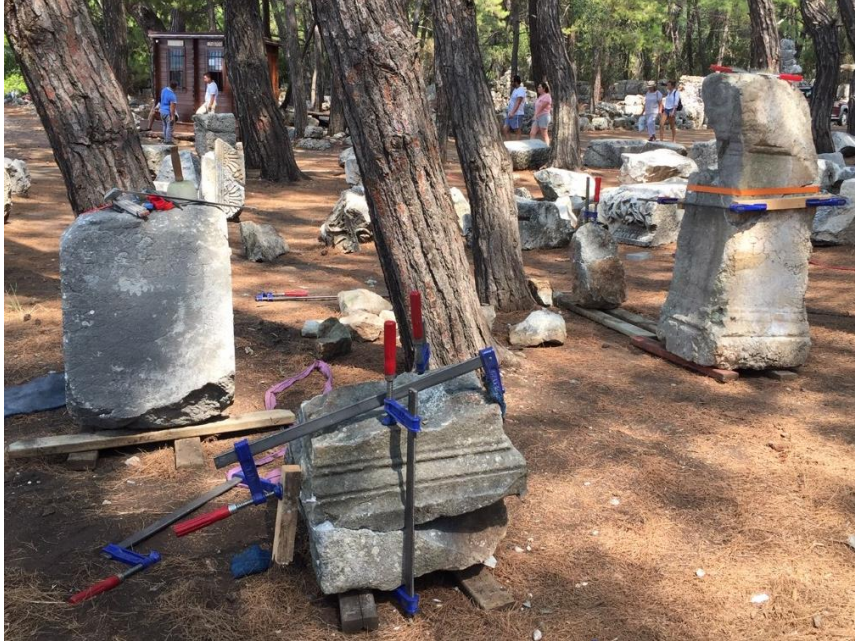
Fig. 126. Traianus ve Lucius Verus onurlandırma yazıtları kaidelerinin restorasyon çalışmaları

Kent içinde yürütülen çalışmalarda ise Hadrianus Kapısı'nın hemen güneydoğu tarafında, akropolis tepesinin güney batı ucunda, Güney Liman'daki geç dönem iskele yapısına doğru devam eden üç girişli duvar yapısının doğu tarafında daha önceki yıllarda tespit edilen ve parçalara ayrılmış iki onur yazıtı üzerinde de çalışmalar yürütülmüştür. Söz konusu yazıtlar duvarın yıkıntıları arasında çıkarılmış ve restore edilmişlerdir. Bu yazıtlardan ilki imparator Traianus'u onurlandırır<sup>17</sup>. Diğer yazıt ise imparator Lucius Verus içindir (Fig. 129)<sup>18</sup>.

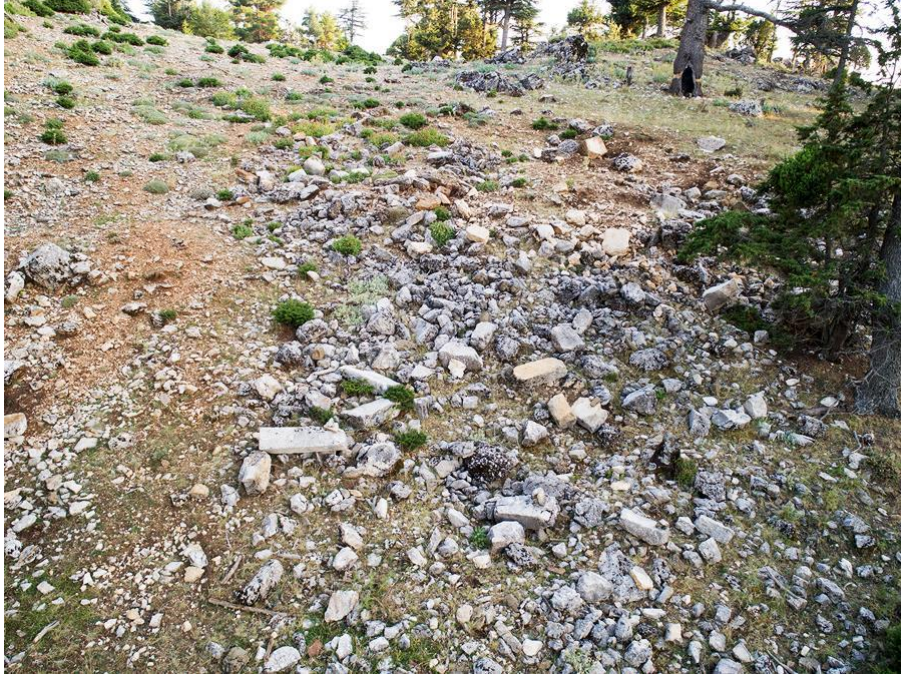
Fig. 127. Ekizce Ares Kutsal Alanı Genel Görünümü, Hava Fotoğrafı

2017 yılında tespit edilen, Üçoluk Mahallesi Ekizce Yaylası Tahtacı Mezarlığı'nda bulunan Ares kült alanında sayısal belgeleme çalışmalarına devam edilmiştir. Bölgede bir önceki yıl yürütülen arazi çalışmalarında tespit edilen, çoğu aşınmış durumda bulunan ve okunmasında güçlük çekilen yazıtlar RTI ve fotogrametri metotlarıyla belgelenmiştir<sup>19</sup>. Alanda akıntı haldeki yazıt bloklarının bulunduğu eğimli topografya, drone yardımıyla kaydedilmiş ve yürütülecek epigrafi araştırmaları için envanterleme çalışmaları başlatılmıştır (Fig. 129).

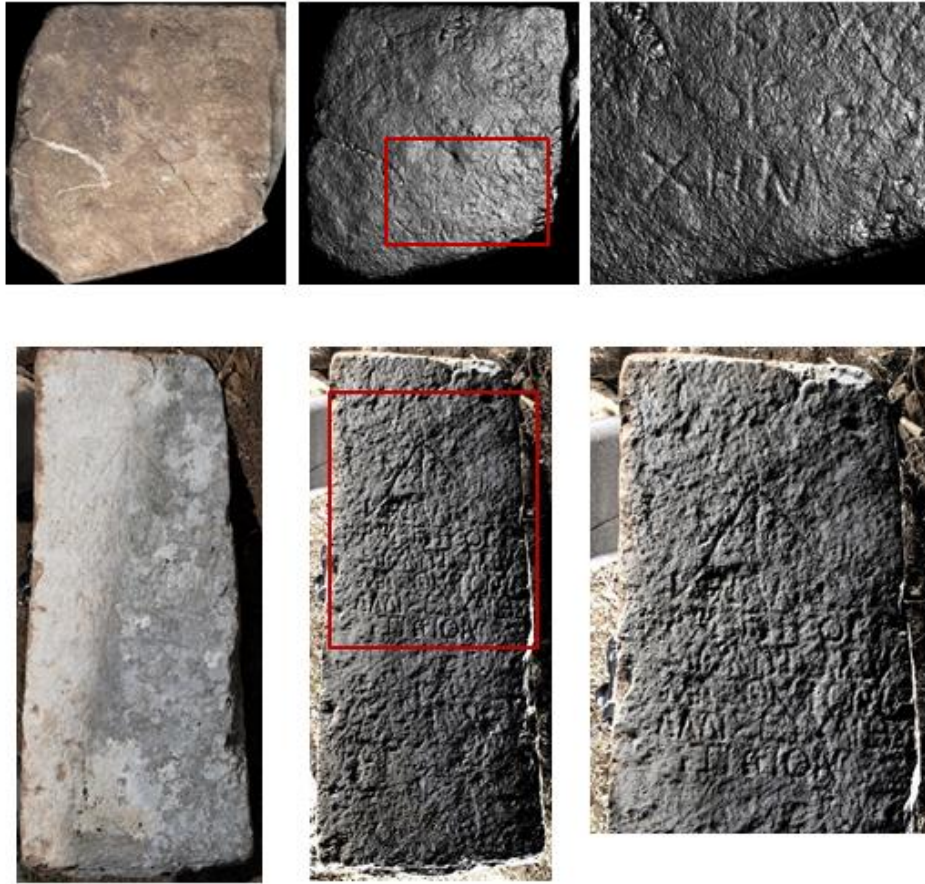
Fig. 128-131. Ares kutsal alanında RTI kaydı alınan 4.Y.56 envanter no'lu yazıtın sayısal analiz detayları

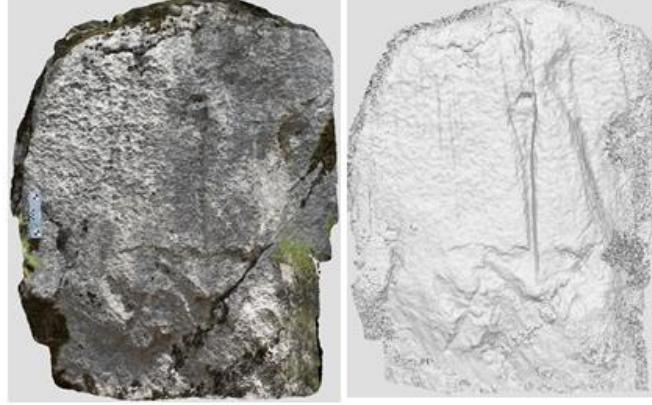
Fig. 132. Yörük Yurtları Mevkii, kayaya oyulmuş kabartmaların fotogrametrik görünüşleri

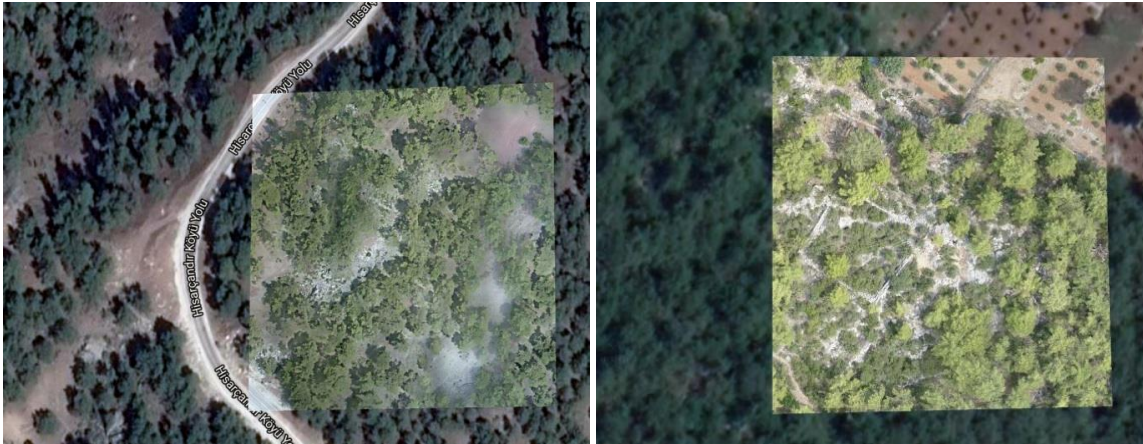
Fig. 133-134. Tekirova ve Hisarçandır çiftliklerinin Google Earth görüntüleri üzerine koordinatlı olarak konumlandırılmış *orthofoto* görüntüleri

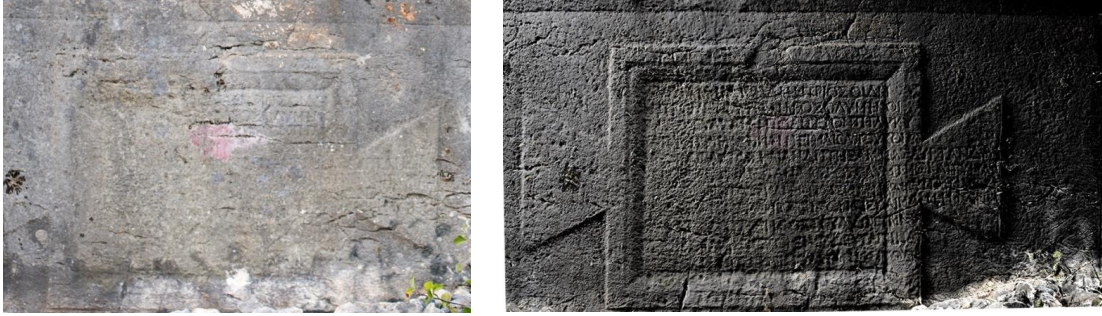
Fig. 135-136. Beycik mevkiinde kaydedilen semerdamlı lahit teknesine ait *tabula ansata* içerisinde yer alan yazıtı ait fotoğraf ve RTI analiz (diffuse gain) görüntüsü

Tahtalı Dağı'nın doğu-güneydoğu eteklerinde semerdamlı bir lahit tespit edilmiştir. Lahit teknesi üzerinde bulunan ve sol tarafı kısmen tahribata uğramış *tabula ansata*'da yer alan yazıt, epigrafik analizi yapılmak üzere RTI metodu ile kaydedilmiştir. Söz konusu mezar yazıtı E. Kalinka tarafından (TAM II/3 1214) 5 satır olarak yayınlanmıştır. Çalışmalarımız sırasında 12 satır olduğu tespit edilen mezar yazıtının hassas ve doğru okumalarının yapılabilmesi için RTI destekli analiz çalışmaları devam etmektedir (Fig. 135-136).

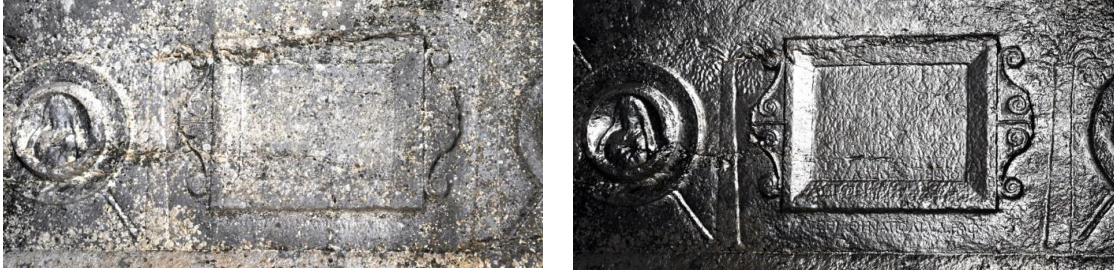
Fig. 139. Palamutlar mevkii kırma çatılı lahit fotoğrafı ve RTI (*specular enhancement*) görüntüsü

Teritoryum çalışmalarında sayısal görüntüleme metotları kullanılarak kaydedilen bir diğer buluntu ise Hisarçandır Palamutlar mevkiinde bulunan kırma çatılı lahit teknesidir. Ön yüzde yer

alan 12 satırlık yazıt ve etrafındaki ikonografik tasvirlerin daha net görüntülenebilmesi ve gözle görülemeyen detayların açığa çıkarılması için lahit üzerinde fotogrametri ve RTI çalışmaları yapılmıştır (Fig. 139).

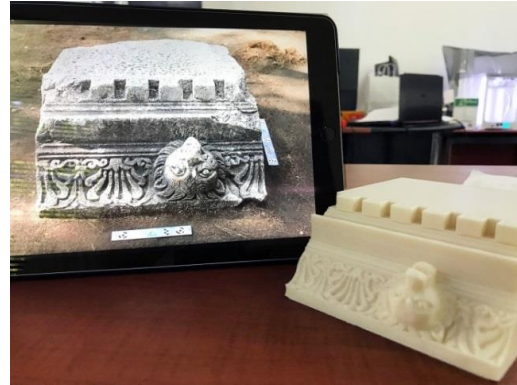
Fig. 140. Geison bloğunun alandaki mevcut fotoğrafı ve üç boyutlu yazıcıdan üretilen tamamlanmış ölçekli modeli
