## Phaselis Büyük Hamam, Hellenistik Tapınak ve Diğer Hamamlarda Kullanılan Yapı Taşları ve Phaselis Yapı Taşı Ocağı

## The Cut-Stones of Phaselis Used in Large Bath, Hellenistic Temple and Other Baths and Phaselis' Cut-Stone Quarry

**Öz:** Phaselis Antalya'nın yaklaşık 55 km güneybatısında yer alan bir ören yeridir. Kentin yapılarında yapı taşı olarak traverten breşi kullanılmıştır. Bu breşleri oluşturan taneler Jura yaşlı kireçtaşlarının (Tekedağı formasyonu kireçtaşları) yamaç molozu olarak birikmiş yığışimlardan oluşmuştur. Kentin Büyük Hamam, Hellenistik Tapınak ve hamam yapılarında da ana malzeme olarak traverten breşlerinden düzgün olarak kesilmiş bloklar kullanılmıştır. Geç Antikçağ'da kentin depremler nedeniyle onarımlar veya yeniden yapılan duvar ve binalarda ise ilksel bloklar ve bunların kırılmış parçaları ve çevreden bulunmuş her türlü moloz kullanılmıştır. Bu taşlar genellikle kumtaşları (kalkarenitik), çört, serpantin, gabro ve bazalt olarak belirlenmiştir. Bu kayaçlar içinde jeolojik olarak bu bölgede rastlanmayan kuvarsit ve şistlerin bulunması ilginçtir. Ayrıca genellikle çatı kaplaması olarak kullanılan kayraklara rastlanması da bunların limanlararası ticaret y

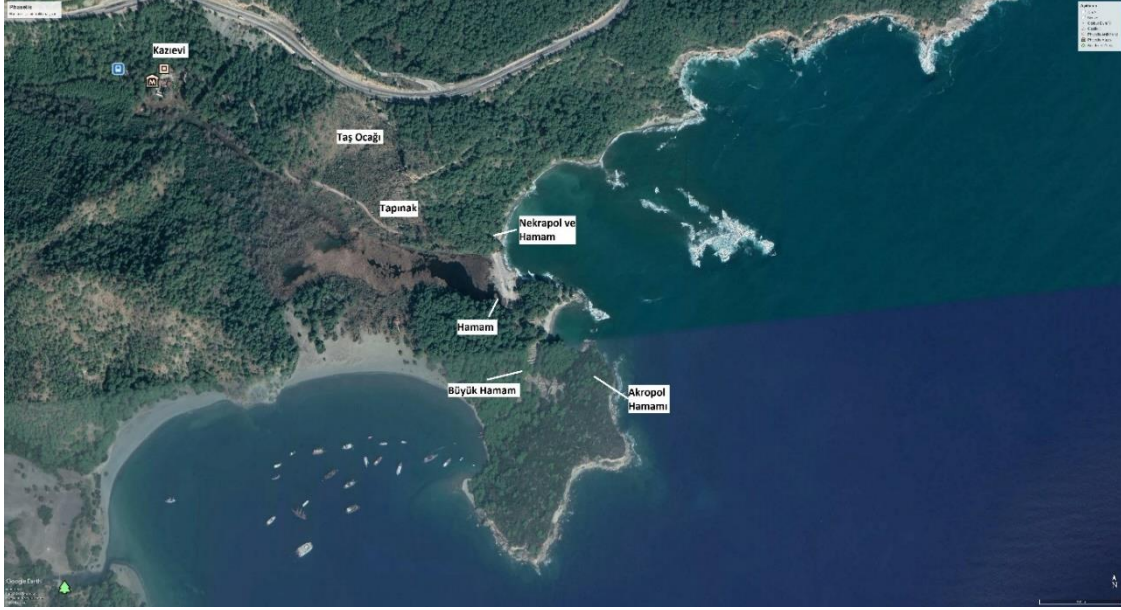
Fig. 1. Phaselis Antik Kenti, Çalışılan Yapılar

Phaselis antik kenti çalışmalarına 2019 yılında da devam edilmiştir. Yapılan yüzey araştırmalarında Büyük Hamam ve diğer hamamlar, Tapınak ve çevrelerindeki yapılarda kullanılan taşlar ve bunların özellikleri çalışılmıştır (Fig. 1).

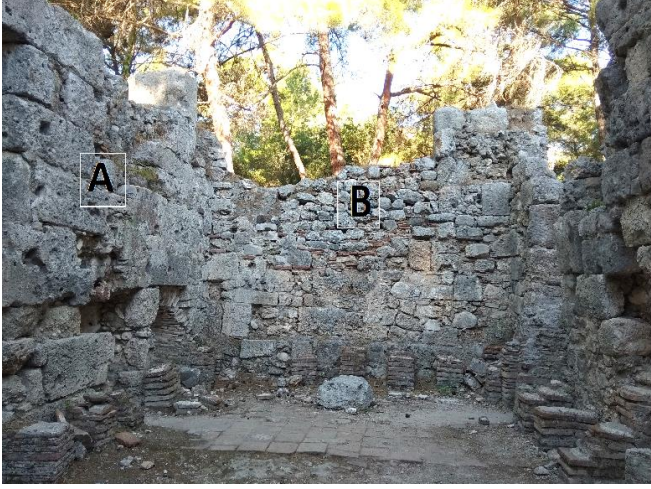
Fig. 2. Büyük Hamam 14 Nolu Mekan Yapı taşları

Büyük Hamam'da ana yapı taşı olarak traverten breşleri kullanılmıştır (Fig. 2)<sup>1</sup>. Phaselis antik kentinin genelinde olduğu gibi ana yapı taşları traverten breşleridir. Büyük Hamam 14 nolu mekanının (duvarlarında, Fig. 2'de görüldüğü gibi "A" duvardaki traverten breşleri düzgün kesilmiş bloklar halinde ve düzenli olarak örülmüştür. "A" duvarında bloklar arasında eklektik taş yada şipolyen malzeme kullanılmamıştır. "B" duvarında ise altta ve sağ tarafta büyük bloklarda inşa edilmesine rağmen bunların aralarında eski duvarlardan alınan traverten breş blok parçaları şipolyen malzeme olarak kullanılmıştır. Aynı duvarın orta- üst kesimlerinde ise tamamen eklektik taşlar kullanılmış ve taşların çoğunluğu yuvarlak köşelidir.

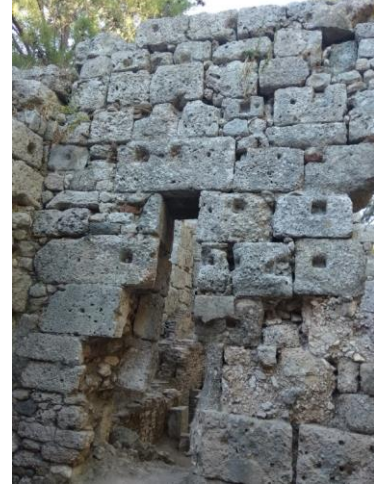
Fig. 3. Büyük Hamam 14 Nolu Mekanın Kuzey Duvarı

Hamamın 14 nolu mekanının kuzey duvarında ise iri kesilmiş traverten breş blokları gözlenmekle birlikte yapı taşlarının dizilimi çok düzensizdir (Fig. 3). Aynı zamanda büyük taşlar arasında gelişigüzel farklı kaynaklardan gelen taşların ikincil kullanımı göze çarpmaktadır.

Yapının hemen her yerinde eski bloklar ve taşlar düzeltilmeden gelişigüzel kullanılması ile arada kalan boşluklar küçük taşlarla doldurulmaya çalışılmıştır (Fig. 3). Bu yapıda diğerlerine göre daha fazla traverten bloklar kullanıldığı dikkat çekmektedir (Fig. 4)<sup>2</sup>. Bu bloklar düzgün ve yaklaşık 50 cm den fazla uzunluklara sahiptir.

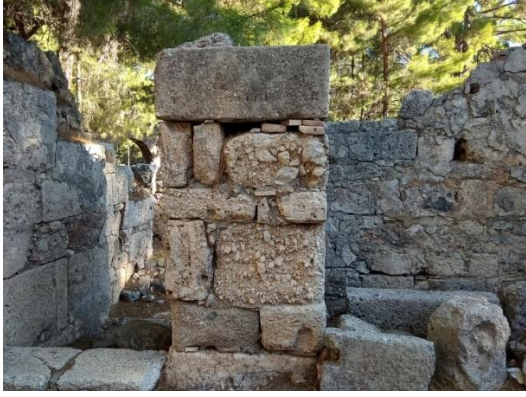
Fig. 5. Bloklarda Görülen Farklı Düzeydeki Bozunmalar

Duvarlarda kullanılmış traverten bloklarında değişik aşınma ve bozunmalar tespit edilmiştir (Fig. 5). Öner (2018) bu alterasyonları traverten breşlerini bağlayan matriks çimentoya bağlamıştır. Karbonat çimentolularda aşınma çok azken kil matriksli olanlarda aşınma çok fazla olmaktadır.

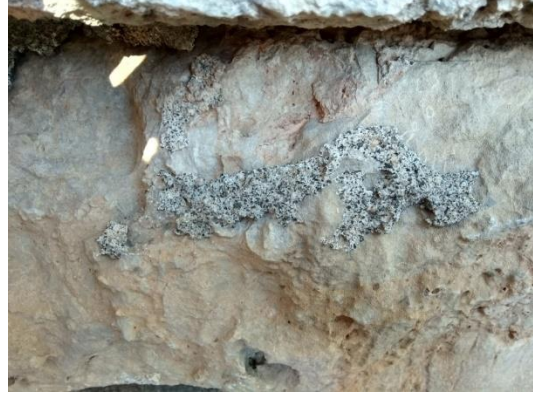
Fig. 6. Blok Üzerlerindeki Harçlar(Siyah taneler bazalt ve serpantin)

Blokların üzerine mermer plakaları yapıştırmak için harçlarda kireç bağlayıcının yanında çok ince (en fazla 1 mm) bazalt serpantin ve tuğla kiremit tozu bulunan kum malzeme kullanılmıştır (Fig. 6).

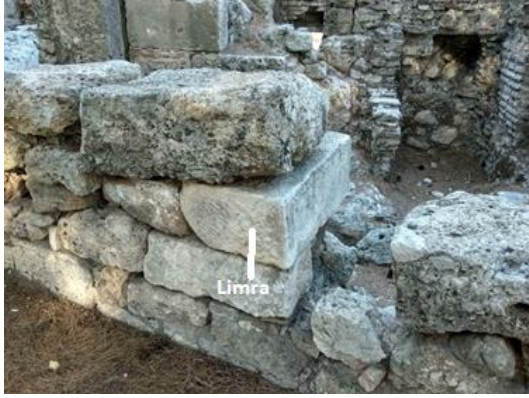
Fig. 7. Limra Bloklar

Büyük Hamam duvarlarında aralarında harç olmayan (serbest durumda) bazı Limyra bloklarına da rastlanmıştır (Fig. 7). Bunlar alanda yakın geçmişte yapılmış (Antalya Müzesi başkanlığında 1990'lı yıllarda yapılan temizlik ve düzenleme çalışmaları) düzenlemelerle bağlantılı olabilir.

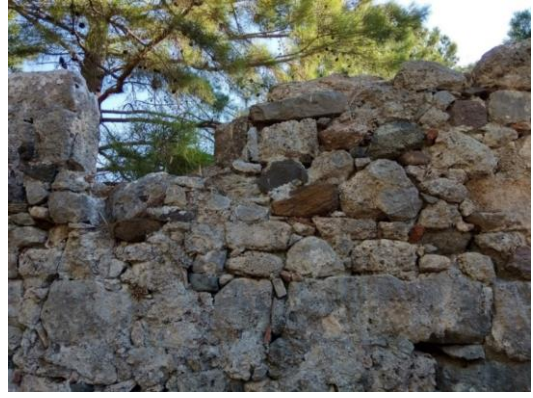
Fig. 8. Büyük Hamam Duvarlarında Kullanılan Bazalt ve Serpantinler

Düzensiz olarak örülen duvarlarda diğer yapılarda olduğu gibi Phaselis çevresinden olmakla birlikte erken dönem yapılarda kullanılmayan bazalt ve serpantin bloklarına da rastlanmaktadır (Fig. 8). Fig. 8' de görüldüğü gibi koyu renkleriyle kolaylıkla ayırt edilebilen bazalt ve serpantinler en fazla 15-20 cm boyutlarında kısmen yuvarlaklaşmış (akarsu faaliyetleri ile yuvarlaklaşma) akarsu çakıl ve bloklarından alınmış izlenimi vermektedir.

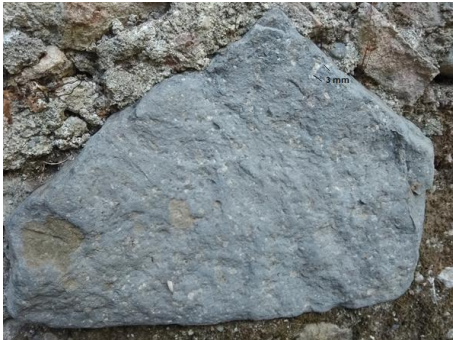
Fig. 9. Büyük Hamam Duvarında Kullanılmış Porfiri Kayaç

Küçük Hamam ve latrinada kullanılmamış bazalt taşları da Büyük Hamam'da da tespit edilmiştir. Büyük Hamam'da gözlenen porfiri dokulu bazalta (andezit?) bölgede pek rastlanmaması nedeniyle ilgi çekicidir (Fig. 9). Bunun kaynağının araştırılması jeolojik açıdan önem arz etmektedir. Ayrıca kayaç köşeli bir yapıya sahip olduğundan akarsu malzemesi değildir. Yakın bir yerden kırılarak alınmış izlenimi uyandırmaktadır.

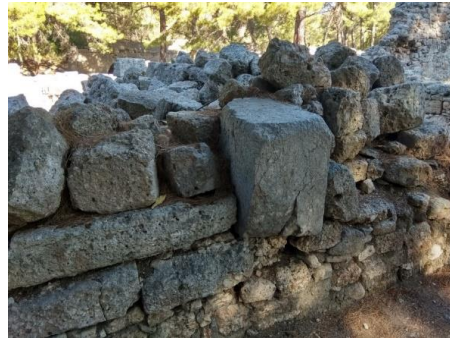
Fig. 10. Büyük Hamam Dış Duvarında Kullanılan Jura Yaşlı Kireçtaşı Bloğu

Bu dönemde Tahtalıdağ formasyonuna ait Jura kireçtaşları ise kesilmiş taş olarak kullanılmıştır. Bu taşların blok yerine genellikle sütun veya sütun başı formunda kesildiği gözlenmiştir (Fig. 10).

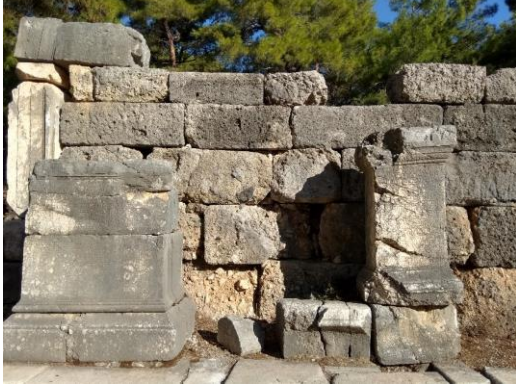
Fig. 11. Hadrianus Tetragonal Agoranın Ön Cephesi

Traverten breşleri genelde blok şeklinde yapılarda kullanılmıştır (Fig. 11). Bununla birlikte az da olsa agorada yapının dışında serbest halde ve Büyük Hamam önündeki yolda sütun şeklinde kesilmiş traverten breşlerine rastlanmıştır (Fig. 12).

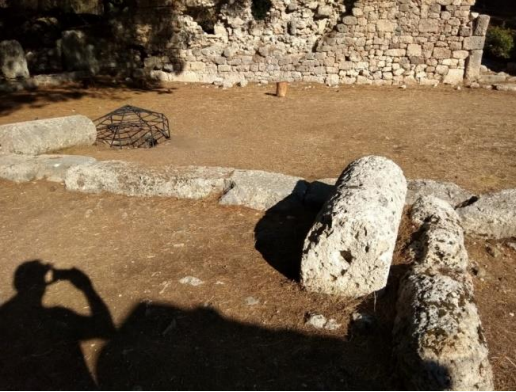
Fig. 13. Agora İçinde Serbest Halde Duran Sütunlar

Agora içinde bulunan serbest haldeki yanyana konulmuş traverten breşinden yapılmış iki sütunun soldaki tam olarak silindir olarak yapılmışken sağdaki ise daha oval bırakılmıştır. Alt kesimi düzdür (Fig. 13).

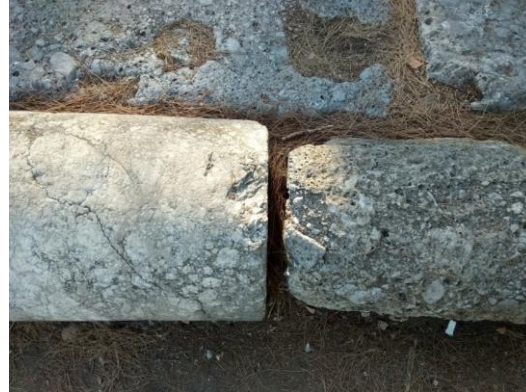
Fig. 14. Limyra Breşi (Solda) ve Traverten Breşi (Sağda) Sütunlar

Fig. 14’de Phaselis’in traverten breşinden yapılmış sütun ile Limyra taşından yapılmış sütun tamburları kentin ana caddesi üzerindeki revağın kaldırımında yan yana görülmektedir. Genellikle traverten breşlerinden yapılmış sütunlar daha ince kesilmiştir.

Limyra ve traverten breşleri şekilde de görüldüğü gibi kolaylıkla ayırt edilebilmektedir (Fig. 14). Limyra breş parçaları Limyra mermerinin beyaz-bej rengi ve daha sıkı dokulu olmasıyla ayırt edilmektedir. Traverten breşlerinde ise Jura kireçtaşlarının tipik gri-bej rengi görülmekte ve matriksin erimesi nedeniyle yüzey bozunmaları aşırıdır.

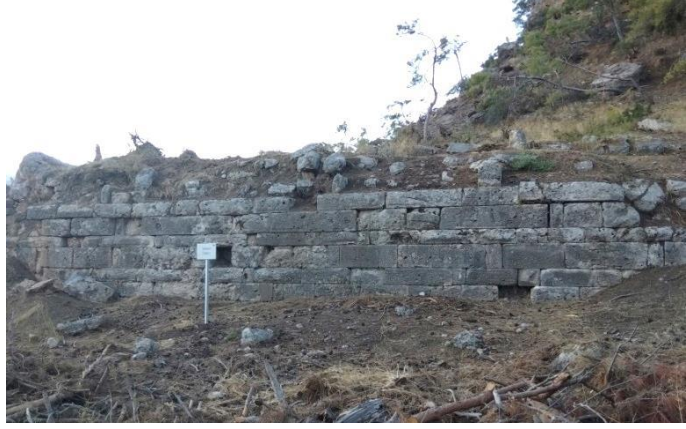
Fig. 15. Tapınağın Podyumunda Kullanılan Traverten Breş Bloklar

Önen 2019, 426 vd.). Podyumun taşları Phaselis'in hemen tüm yapılarının temellerinde bulunan traverten breşlerinden kesilmiş dik-dörtgenler prizması şeklinde genelde 50 cm den uzun bloklar şeklindedir. Buradaki taşların düzgünlüğü ve taş örmesindeki işçilik tapınağın yapımına özen gösterildiğini göstermektedir (Fig. 15).

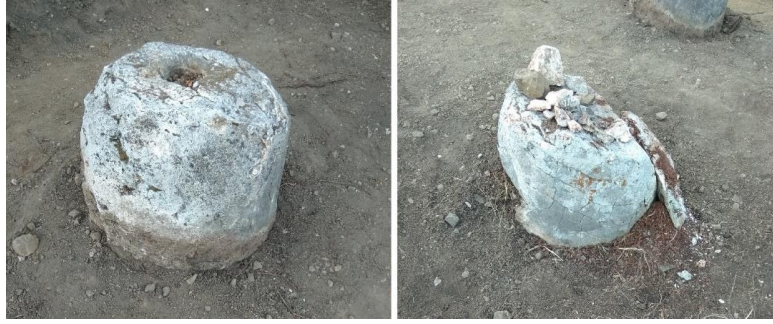
Fig. 16. Tapınak Sütunları (Kireçtaşı)

Hellenistik Tapınağın podyumunun üstünde pronaos ve naos bölümlerinde kesimde başlayan kazılar sırasında insitu durumdaki sütun tamburları ortaya çıkarılmıştır (Fig. 15 ve 16). Bu sütunlar eklektik taşlardan yapılmışlardır. Şu ana kadar çıkarılan sütun tamburlarının üst kesimleri oldukça bozunduğu için gri bir renk almıştır (Fig. 16). İlk başta Tahtalıdağ formasyonuna ait Jura yaşlı kireçtaşları olabileceğini düşündürmektedir.

Fig. 16'dan da görüldüğü gibi oksidasyondan daha az etkilenmiş sütunlar beyaz renklidir. Kazı ilerledikçe alt zonlarda ise bu beyaz renk ve ince taneli neritik kireçtaşı özelliği daha belirginleşmiştir (Fig. 17). Bu kireçtaşları üzerinde bazı fosil kavkalarına rastlanmaktadır (Fig. 18). Kazının alt seviyelerinde çıkan sütunlarda bu fosiller daha belirginleşmiştir (Fig. 19).

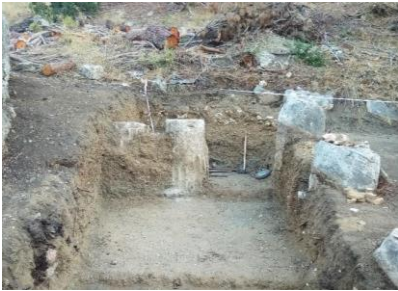
Fig. 17. Tapınak Kazısında Ortaya Çıkan Sütunlar

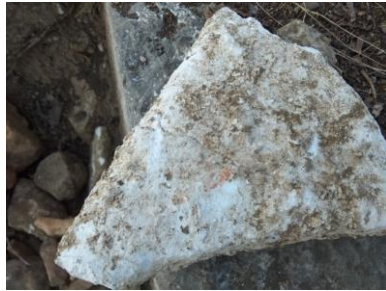
Fig. 18. Sütun Parçası Fosilli Neritik Kireçtaşı

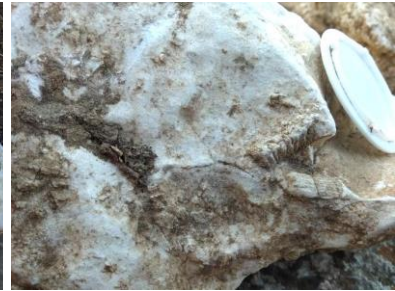
Fig. 19. Sütunların Kırık Yüzeylerinde Gözlenen Mercan (Coral) Fosilleri

Bu tür mikro boşluklu kireçtaşlarının iç renkleri diğer taşlara göre çok daha beyaz renktedir (Fig. 19). Aynı kireçtaşı parçaları içeren breş bloklarına da rastlanmıştır. Fakat bunların herhangi bir kenar köşesi olmadığından yapı taşı olup olmadığına karar verilememiştir. Bu kayaçların Jura'dan daha genç Üst Kretase yaşlı Limyra kireçtaşlarının fosilli seviyesi olma ihtimali yüksektir (Erol 2008).

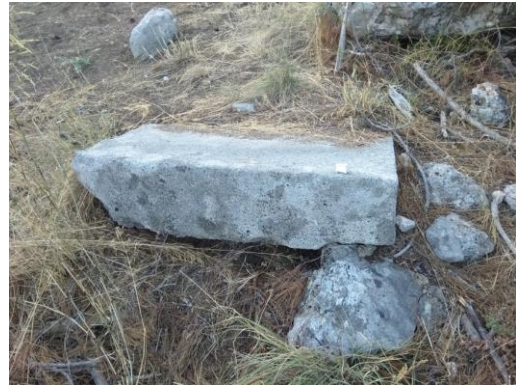
Fig. 21. Tapınak Bölgesinde Gözlenen Serbest Traverten Blok

Daha önce Phaselis Küçük Hamam ve latrinasında belirlenen traverten bloklarına (Öner 2018) Hellenistik tapınak kaidenin üst kesiminde görülmüştür (Fig. 21).

Yaklaşık 20x35x100 cm boyutlarındaki bu blok çok düzgün kesilmiştir (Fig. 21).

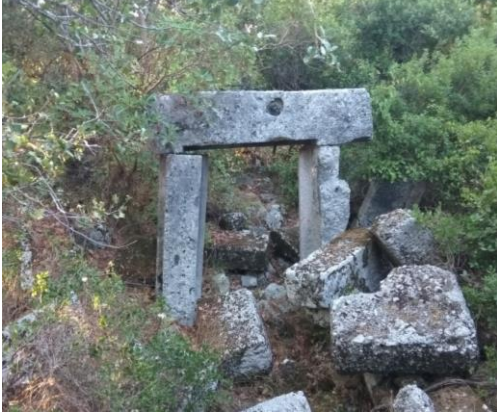
Fig. 22. Akropolis, Tiyatro Yakınlarında Kapı (Bloklar Traverten Breşlerinden Kesilmiştir)

Akropolis'teki yapılarda ana malzeme traverten breşi olmakla birlikte (Fig. 22), son dönemlerde yapılan eklemeler ve tamiratlarda dere çakıl ve bloklarından eski yapı malzemesi parçalarına kadar birçok taş kullanılmıştır.

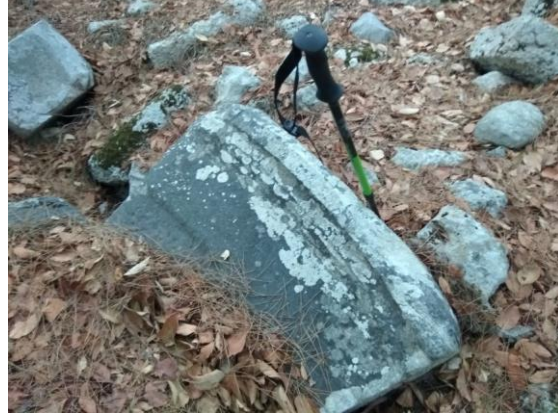
Fig. 23. Konut Binası Kemerinde Kullanılan Jura Yaşlı Kireçtaşları

Konut olarak kullanıldığı düşünülen binanın kemerinde kullanılan taşlar Jura kireçtaşı olarak Tahtalıdağ kireçtaşlarından kullanılmıştır (Fig. 23).

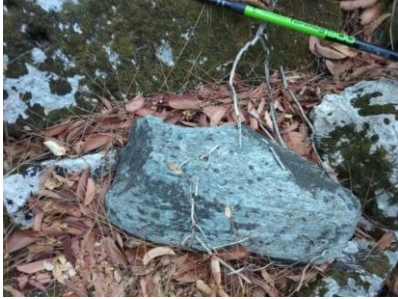
Fig. 24. Akropolis'te Serbest Halde Duran Yeşil Şist Blok Parçası

Akropolis'te gezilen kısımdaki yapılarda görülmemekle birlikte bölgeye ait olmayan bazı taşlar da görülmüştür. Bunlardan yaklaşık 20 cm büyüklüğünde bir yeşil şist parçası görülmüştür (Fig. 24). Bölgede bu tür bir kayaç içeren bir formasyon bilinmemektedir<sup>4</sup>.

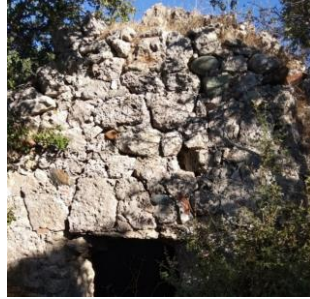
Fig. 25. Akropolis Hamamı Güneydoğu Dış Cephe Duvarı

Akropolis'te tiyatronun yaklaşık 90 m güneydoğusunda 2017 yılı disiplinler arası Phaselis yüzey araştırmaları sırasında akropolis ekibi tarafından tespit edilen küçük hamam yapısında genelde düzgün olmayan kayaç parçaları kullanılmıştır (Fig. 25). Phaselis'in ilk yapılarında görülen ve en azından temel veya bina alt kesimlerinde gözlenen düzgün kesilmiş traverten breşlerine bu binada rastlanmamıştır (Fig. 25).

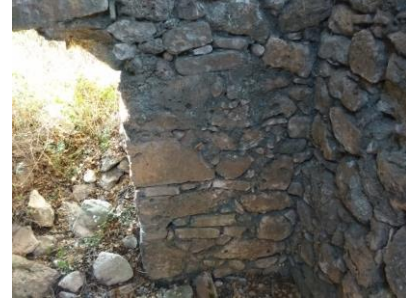
Fig. 26. Akropolis Hamamı Giriş Duvarında Kullanılan Kalkarenitler (Kahve-Pembe Renkli Taşlar)

Binada çok miktarda Kretase yaşlı filiş birimine ait kumtaşları da kullanılmıştır (Fig. 26). Kalkarenit olarak tanımlanan karbonatlı kumtaşları binanın büyük çoğunluğunda kullanılmıştır<sup>5</sup>. Binada bazı çört<sup>6</sup> parçalarına da rastlanmıştır (Fig. 27). Bunların kalkarenitlerin ara seviyelerindeki çörtler olabileceği düşünülmektedir.

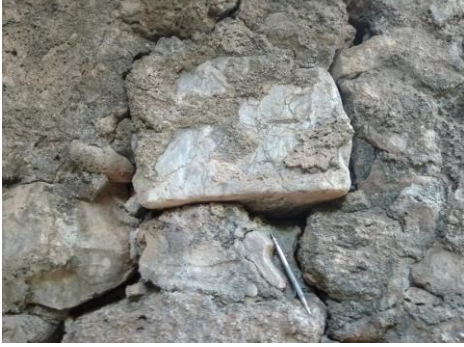
Fig. 27. Akropolis Hamamı Duvarında Kullanılan Çört Blok

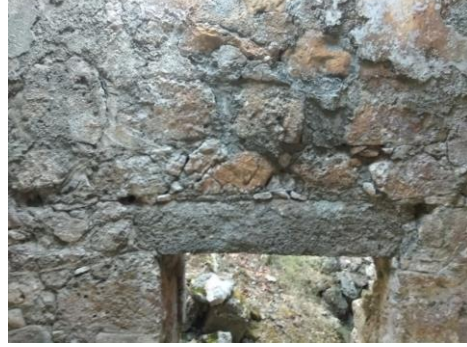
Fig. 28. Akropolis Hamamı Kapı Lentosu

Hamam iki odalı bir mekan olarak görülmüştür. İki odayı birbirine bağlayan kapı lentosu çok ilginçtir (Fig. 28). Bu malzeme yapılan görsel incelemede kum malzeme kullanılarak dökülen beton parçası gibi durmaktadır. İleri araştırmalar için örnek alınmasında yarar görülmektedir.

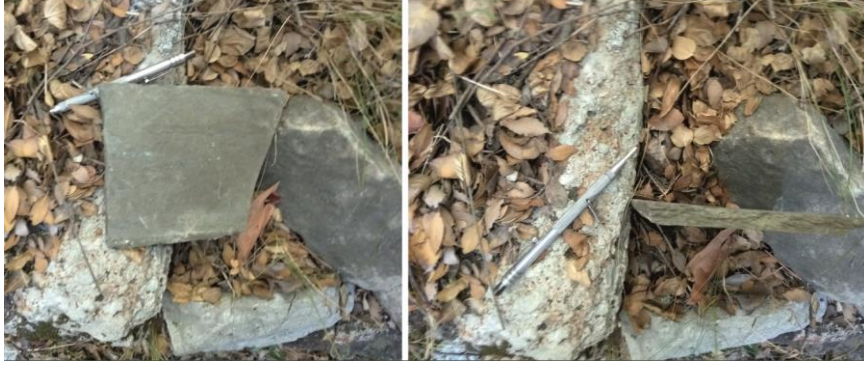
Fig. 29. Akropolis Hamamı'nda Bulunan Kayrak

Hamam içinde yerdeki kayaç parçaları içinde yeşil-gri renkli bir taş görülmüştür (Fig. 29). Yaklaşık 10 x 10 x 1 cm boyutlarındaki kayaç yakından incelendiğinde arduvaz/sleyt türü bir kayaç olduğu görülmüştür. Kayrak olarak adlandırılan bu kayaç bölgede bulunmayan bir kayaçtır. Bilindiği gibi kayraklar genelde yer, duvar ve çatı kaplamasında kullanılmaktadır. Bu bölgeye en yakın bu tür kayaçlar ya Menderes Masifi (Muğla ve Denizli) örtü şistleri olarak (Kayrak) adlandırılan metamorfik

serilerde veya Alanya Masifindeki (Kayrak) şistlerde görülmektedir. Bununla birlikte bu kadar ince yapraklanma verebilen kayraklar Türkiye’de oldukça azdır.

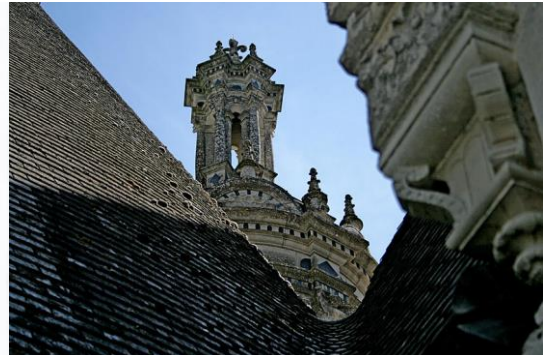
Fig. 31. Kilise Çatısı Kayrak Kullanımı (Işık 2019)

Phaselis’te gözlenen metamorfik kayaların (şist, arduvaz/Sleyt ve kuvarsit?) kökeni limanlararası ticaret ile gelen malzeme ile olabilir. Şist ve kuvarsitin dere çakılı şeklinde olması çevredeki akarsulardan alınan malzemeden kaynaklanabilir. Bununla birlikte arduvaz/sleyt olarak tanımlanan kayacın çatı veya duvar kaplamasında kullanıldığını düşündürmektedir. Ülkemizde tarihi dönemlerden itibaren Denizli, Muğla yörelerinde genelde duvar ve yer kaplaması olarak kullanılan kayrak taşına Sinop ve Kastamonu yörelerinde çatı kaplaması olarak kullanılmaktadır. Avrupa’da ise özellikle İngiltere ve Fransa’da çatı kaplaması olarak (Fig. 30 ve 31) çok eski zamanlardan bu yana kullanılmaktadır<sup>7</sup>.

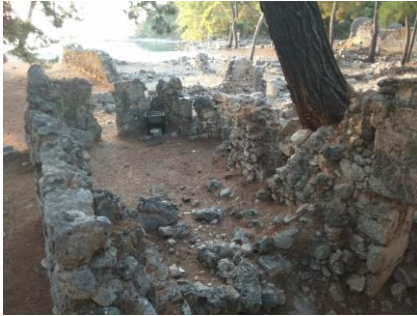
Fig. 32. 2M6 Hamamı Duvarları

Kuzey limandaki Su Kemerinin (Aquaeductus) yanında 2M6 Hamamı olarak tanımlanan yapı da Phaselis'in son dönemlerinde görülen düzensiz duvar örülmesi şeklinde yapılandırır. Bu binada da yuvarlaklaşmış dere çakılları dahil her türlü taş kullanılmıştır (Fig. 32).

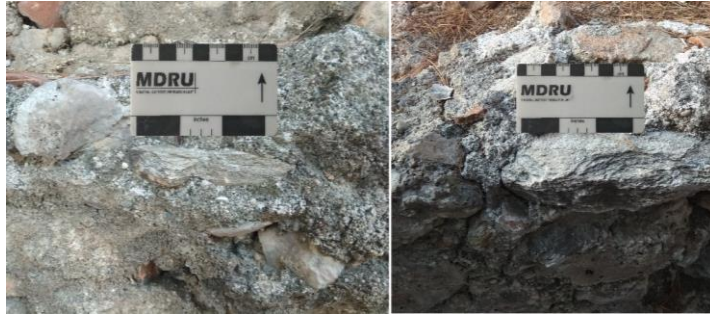
Fig. 33. 2M6 Hamamı Duvarında Kullanılan Şistler

Hamamı yapısındaki duvar taşları arasında duvarın şakulünü tutturmak için kullanılan yassı bir taş dikkat çekmiştir. Bu taşın akropolis'te tespit edilen şistin benzeri olduğu görülmüştür (Fig. 33 ).

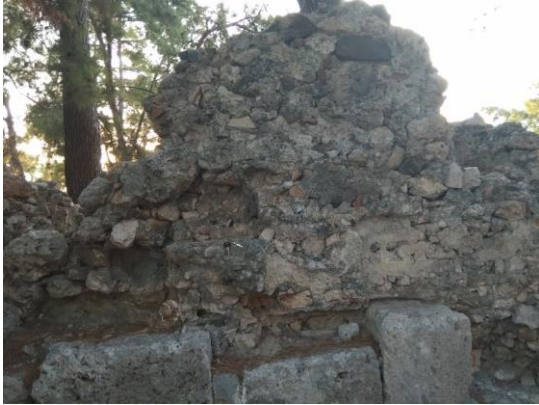
Fig. 34. 2M6 Hamamı Duvarında Kullanılan Serpantin ve Bazaltlar

Bina duvarlarında çok miktarda traverten breşi parçası yanında gabro-bazalt parçaları da kullanılmıştır (Fig. 34).

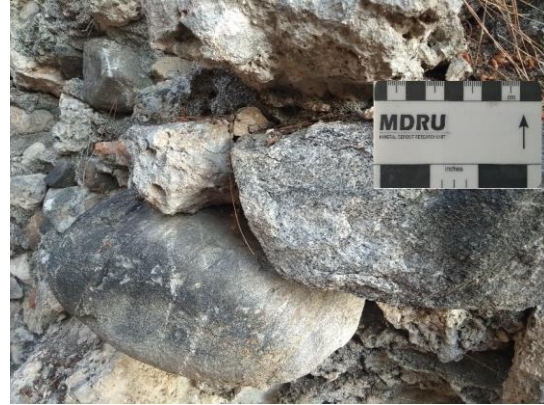
Fig. 35. Nekropolis Hamamı 3H Duvarında Kullanılan Kuvarsitler

Hamamı yapısı duvarlarında bazı kuvarsitlere de rastlanmıştır. Kısım gri beyaz renkli kuvarsit blokları yaklaşık 20 cm büyüklüktedir (Fig. 35). Kısım yuvarlaklaşmış bu bloklar akarsu bloğu olarak değerlendirilmiştir.

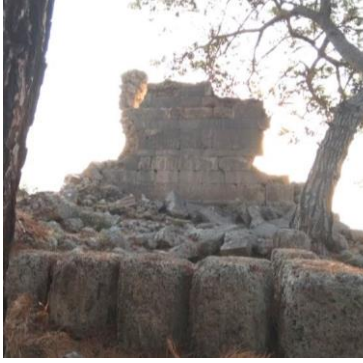
Fig. 36. Anıt Mezar Duvar Kalıntıları

Anıt mezarın duvarlarında bariz olarak Phaselis'in ilk yapılarında görülen düzgün ve büyük blok kullanımı ve düzgün işçilikle yapılmış duvarlar görülmektedir. Bu duvarlar traverten breşlerinden kesilmiş bloklarla örülmüştür (Fig. 36).

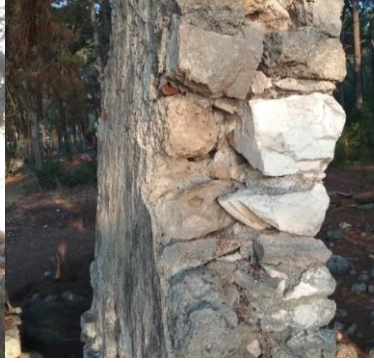
Fig. 37. Anıt Mezar Üst Duvarları Mermer Parçaları

Bu duvarların temelleri üzerine devşirme malzemeden düzensiz duvarlar yapılmıştır. Duvarlarda Hadrianus Kapısı'ndaki parçalara benzer mermerlerde kullanılarak inşa edilmiştir (Fig. 37).

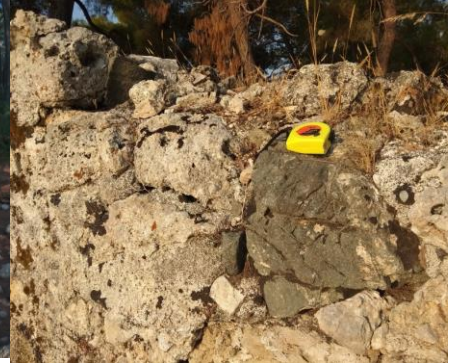
Fig. 38. Serpantin Blok

Yapının moloz duvar örgüsünde serpantin parçalarına da rastlanmaktadır (Fig. 38).

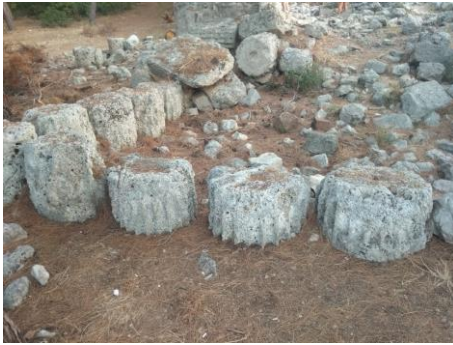
Fig. 39. Anıt Mezar ve Yanındaki Hamamda Kullanılan Sütunlar

Anıt mezar ve yanındaki hamam yapılarında devşirme malzeme olarak değişik sütun tamburları ve bloklar kullanılmıştır. İlk bakışta traverten breşinden kesilmiş gibi görülen bu bloklar yakından incelendiğinde bunların yapay olarak yapıldığı kanısına varılmıştır (Fig. 39).

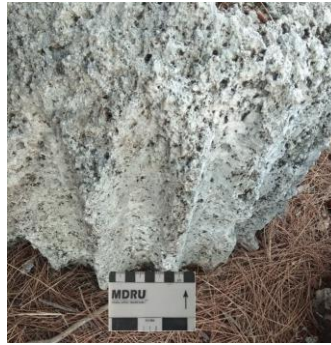
Fig. 40. Anıt Mezar ve Hamam Yapısında Kullanılan Sütunlar

Sütun tamburlarının yapısına bakıldığında bir kalıptan çıkmış izlenimi vermektedir (Fig. 40). Fig. 40'a bakıldığında sütun yapımında kullanılan taneler kalıba göre yönlendiği açıkça görülmektedir.

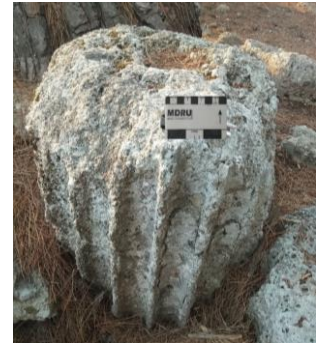
Fig. 41. Sütunlar Üzerine Uygulanan Sıva Düzeltme

Daha sonradan bu sütun tamburlarının yivleri daha düzgün olsun diye sıva harcı işle düzeltilmiştir. Birçok sütunda bu düzeltmeler görülmektedir (Fig. 41 ve 42). Fig. 42'da daha az harç ile birleştirilmiş bir blokta taneler ve harç ilişkisi çok daha iyi görülmektedir. Bu sütun tamburlarının da üzeri harçla sıvanmıştır.

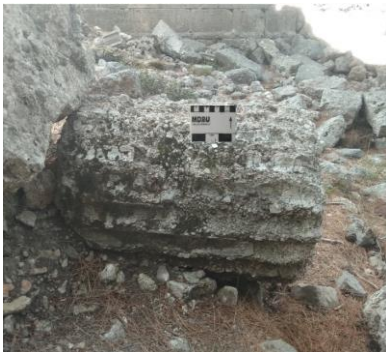
Fig. 42. Anıt Mezar'da Serbest Sütun

Anıt mezarın deniz tarafında serbest haldeki bir sütun tamburu harç ve tane ilişkisi çok iyi bir şekilde izlenebilmektedir (Fig. 42).

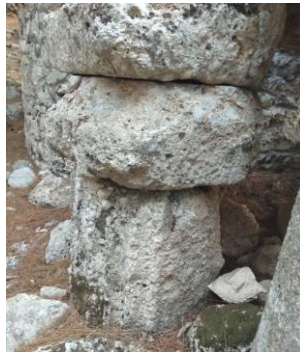
Fig. 43. Akropolis Hamamı Batı Duvarında Üst Üste Sütun Tamburları ve Bloklar

Hamamın batı tarafında bazı blok ve sütunlar duvar şeklinde dizilmiştir. Fig. 43'de alttaki yapay sütun üzerinde traverten breşinden yapılmış iki adet devşirme blok harçsız bir şekilde üst üste konulmuştur. Burada yapay sütun ile traverten breşi yapıları çok açık olarak incelenebilmektedir. Üstteki traverten breşlerinde özellikle boşluk kesimlerinde karbonatlı suyun dolaşması sırasında oluşan izler görülebilmektedir (Fig. 44).

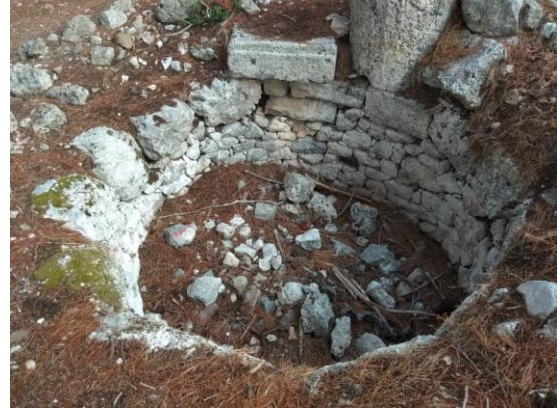
Fig. 45. Anıt Mezar Batısında Kireç Kuyusu (Yaklaşık 2 m çapında)

Anıt mezarın yakınında bulunan yuvarlak bir kuyu araştırmacılar tarafından kireç kuyusu olarak değerlendirilmiştir (Fig. 45). Yapay blok ve sütunların kireç yapımından artan breş veya kireçtaşı parçalarının kireç harcıyla birleştirilmesiyle yapıldığı söylenebilir.

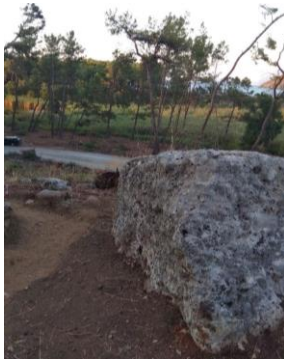
Fig. 47. Tapınak alanına Erozyonla Kayan Traverten Breş Kütleler

2019 çalışmalarında bu bölgenin doğusunda yer alan podyumlu tapınak alanının kazı çalışmalarında Kemer-Tekirova Karayolu'nun alt seviyelerinde de ocak olabilecek şekilde kazılmış olarak görülen alanlardan inen devasa bloklar dikkat çekmiştir. Blokların bazı kenarlarının oldukça düzgün olması bunların ocaktan erozyonla kaymış bloklar olduğu izlenimini uyandırmıştır (Fig. 47).

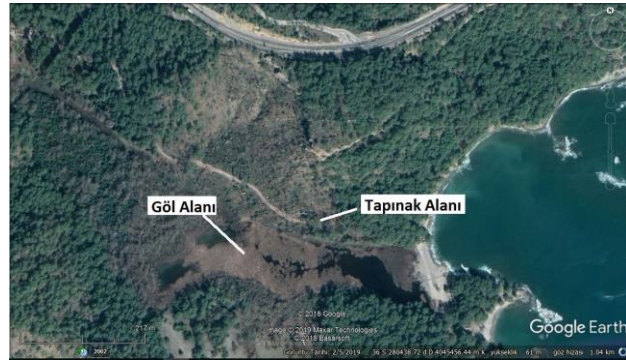
Fig. 49. Tapınak ve Göl Alanı

Fig. 48’de Phaselis’in uydu resmi gözlenmektedir. Fig. 48’de sağ taraftaki resimde set şeklinde görülen sınırlar çizilmiştir. Fig. 48’de sol resimde serpantin işaretli alana bakıldığında bu alanın 2019 daki hortum felaketinden sonra Orman Genel Müdürlüğü yıkılan ağaçları temizlemesi ile daha iyi bir şekilde açığa çıkmıştır. Serpantin kayası üzerindeki traverten breşlerinin alınması ile bu alanda erozyon artmış ve ocaktaki bloklar eğim aşağıya yola kadar inmişlerdir. Bu kesimin hemen altındaki bataklık/göl alanının da eriyen serpantin malzeme ile dolduğu düşünülmektedir. Fig. 49’daki uydu fotoğrafında ocak alanı ve gölün ilişkisi görülmektedir.

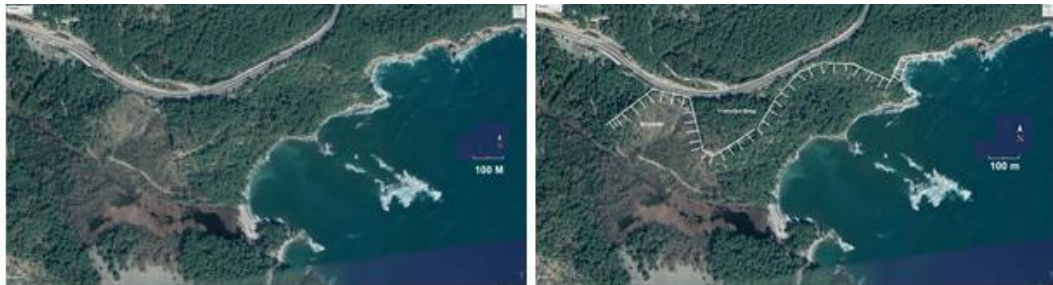
Fig. 48. Phaselis Antik Kenti Kuzeyindeki Yapı Taşı Ocak Alanı

Özellikle podyumlu Hellenistik tapınağın hemen üstünden başlayan alanın üretim yeri olabileceği düşünülmektedir (Fig. 48 ).

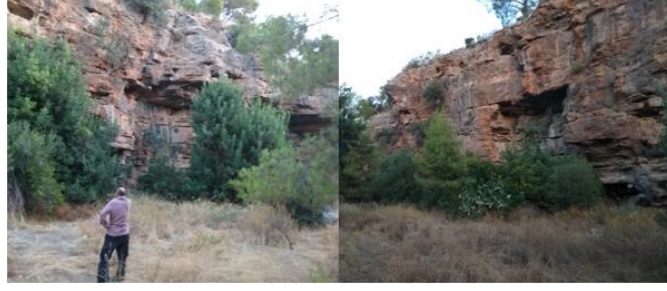
Fig. 50. Yapı Taşı Üretim Ocak Alanı

Bu alan şehir surlarına kadar incelendiğinde pek çok ayna oluşturulduğu (madencilikte üretim yapılan basamakların ön yüzleri “ayna” olarak anılmaktadır (Fig. 50). Bu alan yakından incelendiğinde blok üretim izleri çok kolay görülebilmektedir (Fig. 51 ).

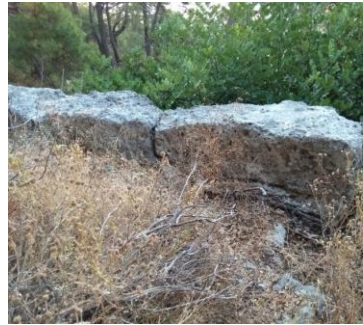
Fig. 53. Phaselis Giriş Kapısı Sur Duvarları

Bu alandan  $200.000 / 0,03 = 6.666.666$  blok üretebilme kapasitesi vardır. Yaklaşık 6-7 milyon taş bloğunu bu alandan alınabilecektir. Phaselis yapılaşmasında kullanılan düzgün bloklar düşünüldüğünde taşların kaynağı olarak bu alan akla yatkın görülmektedir. İlk üretilen alanın duvar örülerek şehre giriş yolu (Fig. 53) yapıldığı görülmüştür. Öner (2018 sayfa 357) de Phaselis kentinde kullanılan traverten breş bloklarında gözlenen bozunmalar anlatılmaktadır. Traverten bloklarının matriks olarak bilinen parça birleştiren hamur malzemesinin cinsine göre bozunmalar değişmekte olduğu belirtilmiştir. Öner (2018 sayfa 358)'e göre kil matriksle oluşan traverten breşleri doğal şartlarda aşınarak bozunduğu ve ara malzemenin erimesi ile tanelerde de boşalmalara neden olmaktadır. Karbonat çimentolu breşler ise zamanla daha sağlamlaşarak daha sağlam hale geçmektedir. Fig. 54'de yapı taşı ocağının aynasında bu seviyeler açıkça görülmektedir. Taşların üretildiği dönemlerde bu özelliklere çok dikkat edilmediği görülmüştür.

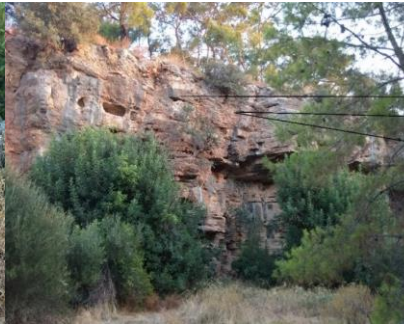
Fig. 54 Yapı taşı Ocağı Aynasında Yapısal Değişimler

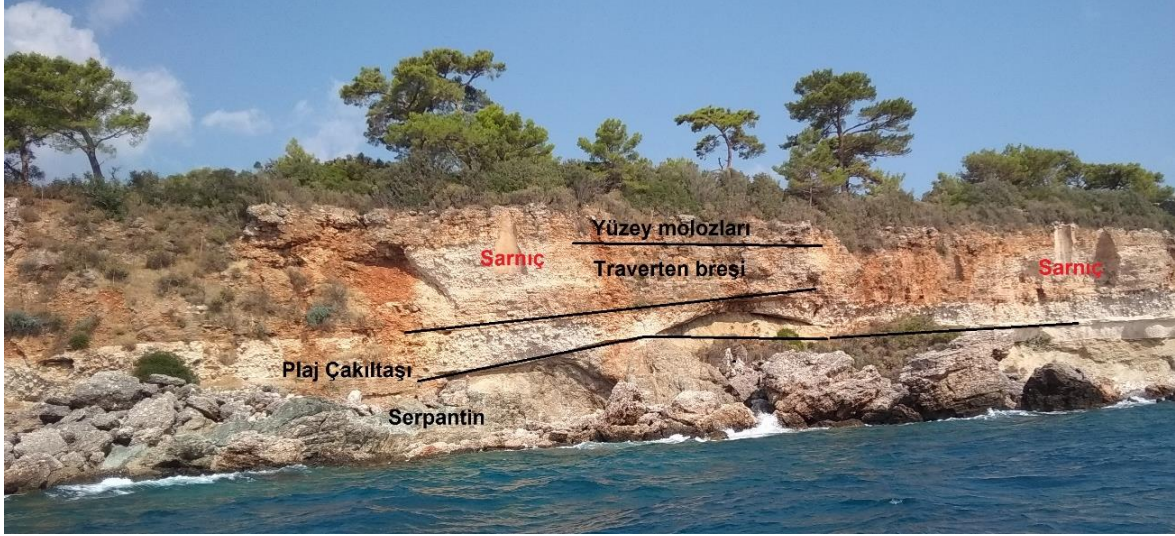
Fig. 55. Hellenistik Akropolis'in Güneydogu Yamaçları

Hellenistik Akropolis'in üstü de traverten breşlerinden oluştuğu için de burada da bir yapı taşı ocağı olup olmadığı araştırılmıştır. Akropolis deniz tarafından incelenmiştir. Akropolis kesiminde de yerleşimin altı bu tür traverten breşi, travertenler ve plaj seviyesi çakıltılarından oluşmuştur (Fig. 55). Deniz seviyesi serpantine geçmektedir.
