2022 Yılı Phaselis Kazıları

Phaselis Excavations in 2022

Öz: Bu çalışma, 2022 yılı araştırma sezonunda Phaselis'te 18 Temmuz - 18 Eylül tarihleri arasında gerçekleştirilen kazı araştırmalarına ilişkin disiplinlerarası değerlendirmeleri ve sonuçları içerir. Araştırmalar kapsamında Hellenistik Tapınak, Merkezi Limanı ile Aguaeductus arasındaki alanda temizlik, belgeleme çalışmaları ile kazılar; Hadrianus Kapısı'nda ise belgeleme, konservasyon, restorasyon, anastylosis çalışmaları gerçekleştirilmiştir. Phaselis nekropolis'lerinin incelenmesi sırasında mezarlardan ele geçirilen insan kalıntılarında hareketle antikçağın değişik dönemlerinde (Klasik, Roma ve Doğu Roma gibi) yaşamış insanların sağlık durumları, demografik durumlarını, akrabalık ilişkilerini ortaya çıkarılmaya ve yaşam standartlarını belirlemek amacıyla antropolojik çalışmalar yürütülmüştür.

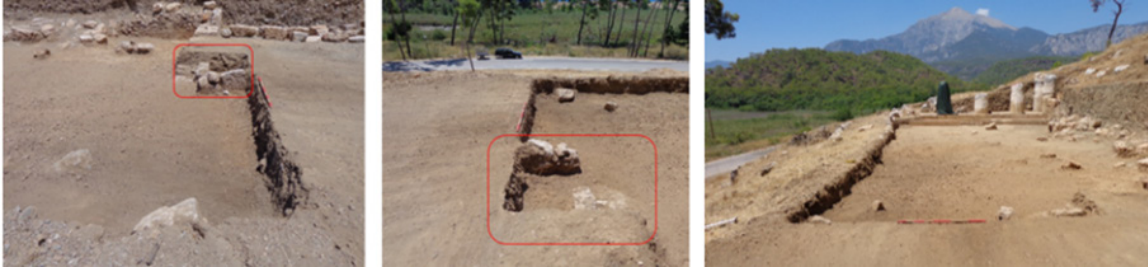
Fig. 2. “K” ve “L” Açması Çalışma Sonrası Genel Görünümü

büyük etmen C4/1E gridi içerisinde devam ettiği düşünülen duvar sıraları olmuştur. Söz konusu yeni çalışma alanına ise “L” açması ismi verilerek alfabetik bir sıra takip edilmiştir (Fig. 3). İlk olarak 22/2TP-PN-L kazı sahasının doğu istikametine doğru 1 x 5 m’lik bir kısmın kazısı tamamlanmıştır. Çatı kiremitleri, zemin döşemesi ve amorf parçaların dışında hiçbir stratigrafik kontekst barındırmayan alanda, daha önce “K” açmasında görülebilen duvarların devam ettiği izlenmiştir (Fig. 2). Söz konusu duvar sıralarının doğu istikametinde de, yer yer dağınıklar olmasına karşın, bir sırayı takip ettiği izlenmiştir. Duvar henüz kullanım dönemi içerisindeyken yamaçtan koparak gelen kaya parçaları dolayısıyla yıkılmış görünmektedir. Zira oldukça büyük boyutlu olan kaya parçaları duvar bloklarının hemen yanında blokların dağıldığı noktada bulunmaktadır. Alanda topoğrafyaya bağlı doğu yönündeki kademeli yükselme dolayısıyla 0.35 m ile 0.10 m arası değişen derinliklerde kazılar tamamlanmıştır. Yapılan tüm çalışmalarla, 2TP-PN-L Açması özelinde, planlanan çalışmalar sonlandırılmıştır. Böylelikle Hellenistik Tapınak yapısının muhtemel güzergâhı tamamen kazılarak açıklığa kavuşturulmuştur³.

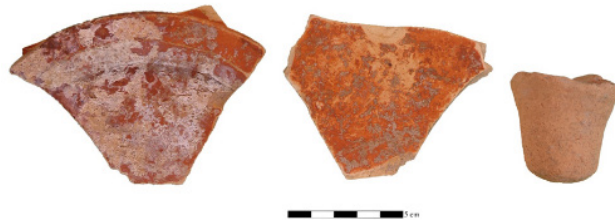
Fig. 3 “M” Açması’ndan Ele Geçen Bazı Pişmiş Toprak Malzeme

“L” Açması’nda yapılan çalışmaların tamamlanmasıyla birlikte C4-1D karesi (Fig. 2) sınırları içerisinde yeni bir kazı alanı planlanmıştır. “L” açmasının hemen kuzey paralelinde yer alan söz konusu kare, yine alfabetik sıra izlenerek 2TP-PN-M olarak isimlendirilmiş ve grid sistemine göre 5 x 5 m olarak planlanmıştır. “L” Açması’nda ortaya çıkan ve kuzey-güney yönlü olarak “M” karesi içerisine devam eden duvar sırası istikametinde çalışmalara başlanılmıştır. Bu kapsamda güneyden kuzeye doğru ilerlenerek (duvar takibi), 1.5 x 5 m’lik sınırlar dahilinde batıdan doğuya doğru 0.45 ile 0.15 m derinlikteki alanın kazısı tamamlanmıştır. Yine “L” Açması’nda olduğu üzere (C4-1E) “M” karesinde de dolgu tabakaya rastlanılmıştır. Mevcut seviyeye ulaşılmaya bir geçiş olduğu izlenmiş fakat seviye hali hazır durumda eşitlenmiştir. Yapılan çalışmalarda bir grup pişmiş toprak kap parçası (amphoralara ait ağız, kulp ve dip parçalarıyla bir akıtacaklı kap ve tabak parçası) ele geçmiştir (Fig. 3).

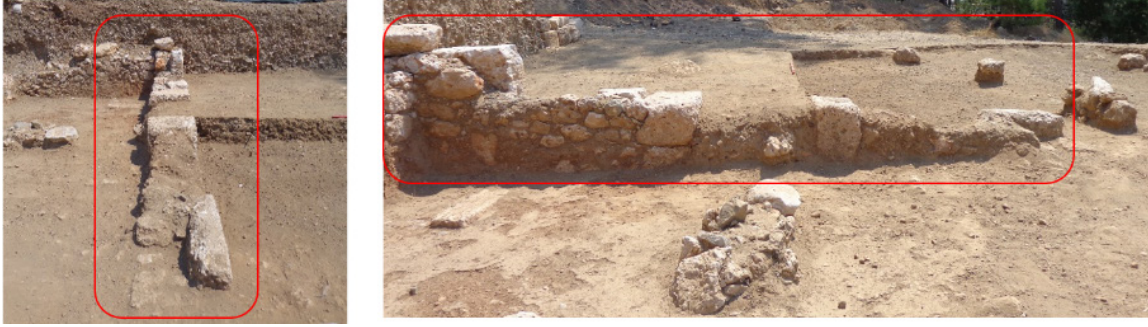
Fig. 4. "M" Açması Batı Kısım Duvar Sırası

Yine daha önce “L” Açması’nda bir kısmı görülebilen ve “M” karesine doğru izlenebilen duvar sırası da yapılan çalışmalarla daha belirgin hale gelmiştir (Fig. 4). Söz konusu duvar sırasına bakıldığı zaman, bazı blokların oldukça tahrip olduğu (kuvvetle muhtemel yukarı kot seviyelerinden gelen kayaların neden olduğu darbeye bağlı olarak) izlenmiştir.

Mevcut seviyenin daha aşağılarında blokların devam ettiği görülmektedir. Bu durum söz konusu duvar sırasının teras duvarından ziyade bir mekana ait olabileceğine işaret eder. Bu kapsamda planlanan ölçü ve seviyeye ulaşılmaya tamamlanan “M” Açması’nda çalışmaların sürdürülmesi ve

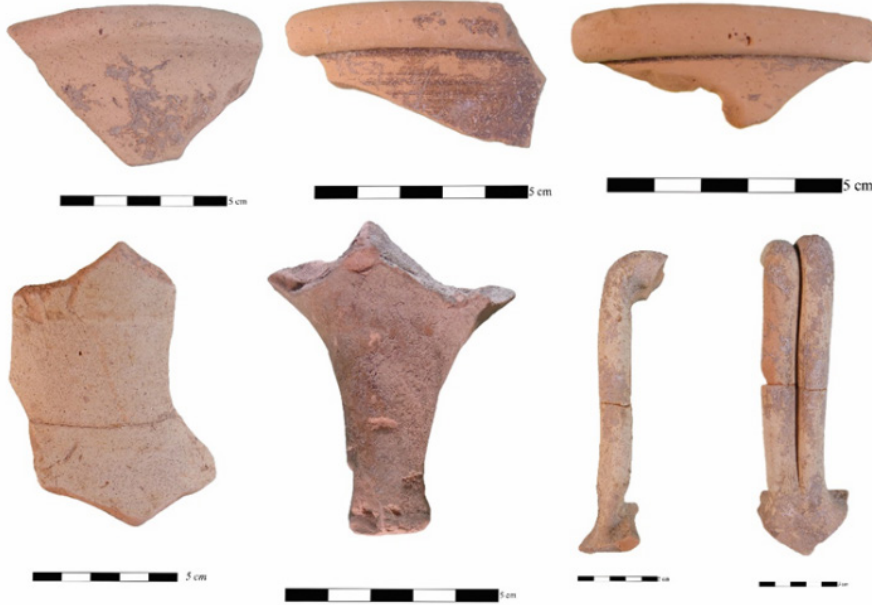
Fig. 5. "M" Açması'ndan Ele Geçen DR 2-4 Amphora Parçaları

Amphoralara bakıldığı zaman; Kos Adası kökenli MÖ I. yüzyıl sonu MS I. yüzyıl başları arasına tarihlenen Dressel 2-4 amphora parçaları (ağız-kulp ve dip kısmı) ele geçmiştir (Fig. 3).

Ele geçen söz konusu amphora tipinin kronolojik ve tipolojik karakteristiği ile tarihlenebilir unsurlarını barındıran profillerinin tespit edilmesiyle alan hakkında da en azından zaman dizimsel bir yorum da yapılabilmektedir. Alanda buluntular dışında diğer önem arz eden konu ise şüphesiz kesik-eksik duvar sıralarıdır. Sürdürülen çalışmalar kapsamında daha önce tespit edilen duvar sıralarının bir devam izlediği fakat ara ara kesintiye uğradığı görülmektedir (Fig. 6c). Bu kesintilerin nedeni olarak ise, hala yamaçtan koparak gelen büyük kaya kütlelerinin bu yıkıma sebep olduğu düşünülmektedir. Yapılan çalışmalarda ortaya çıkan duvar sıralarında kapı olabileceği düşünülen (bir yapının kapı girişini andıran bu ara boşlukta herhangi bir lento ele geçmemesinden dolayı tam olarak niteliği anlaşılamamaktadır) ara boşluğun devam eden çalışmalar ile işlevsel olarak anlaşılması da

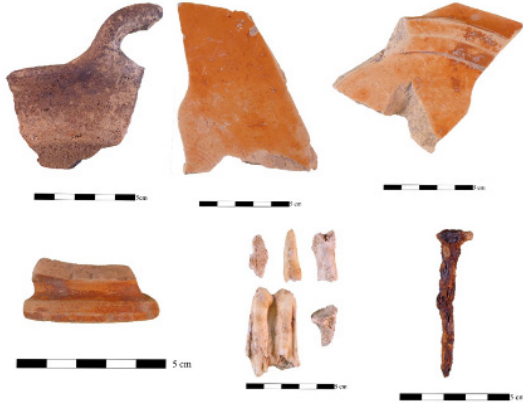
Fig. 7. “M” Açması’ndan Ele Geçen Seramik ve Diğer Buluntular

“M” açmasında devam eden kazılar 5 x 5 m’lik sınırlara ulaşılarak toplamda 0.40 m’lik derinliğe ulaşılmıştır. Alanda münferit olarak kırık-eksik seramik kaselelere ait ağız, kulp ve kaideler, kaba seramiklere (tava-tencere) ait parçalar, hayvan kemikleri, metal objeler, çatı kiremitleri ve amphoralar ele geçmiştir (Fig. 7).

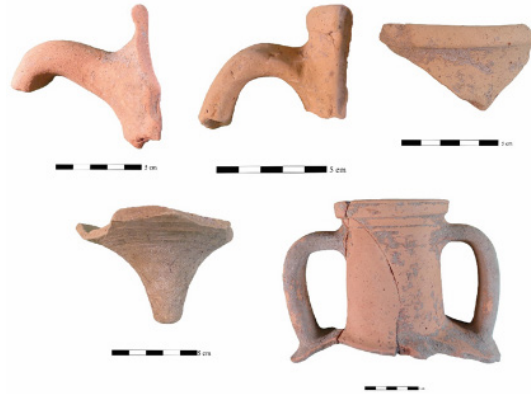
Fig. 8. “M” Açması’ndan Ele Geçen Amphoralar

Fakat bu alanda ele geçen en önemli buluntuyu mühürlü bir amphora kulbu oluşturmaktadır. Söz konusu mühürlü kulp bu tabakanın belki de tarihsel olarak yorumlanabilmesine imkan sağlayacaktır (Fig. 8). Herhangi bir stratigrafik kontekstin mevcut olmadığı alanda, belirlenen seviyenin üzerindeki buluntular ilk gözlemlere göre MÖ II. yüzyıldan MS I. yüzyıl sonlarına kadar bir tarihsel grafik sunmaktadır. Söz konusu buluntuların dışında ise zeminde çatıya ulaşıldığı ve açma içerisinde bulunan duvar sıralarının da zemin altında devam ettiği izlenmektedir.

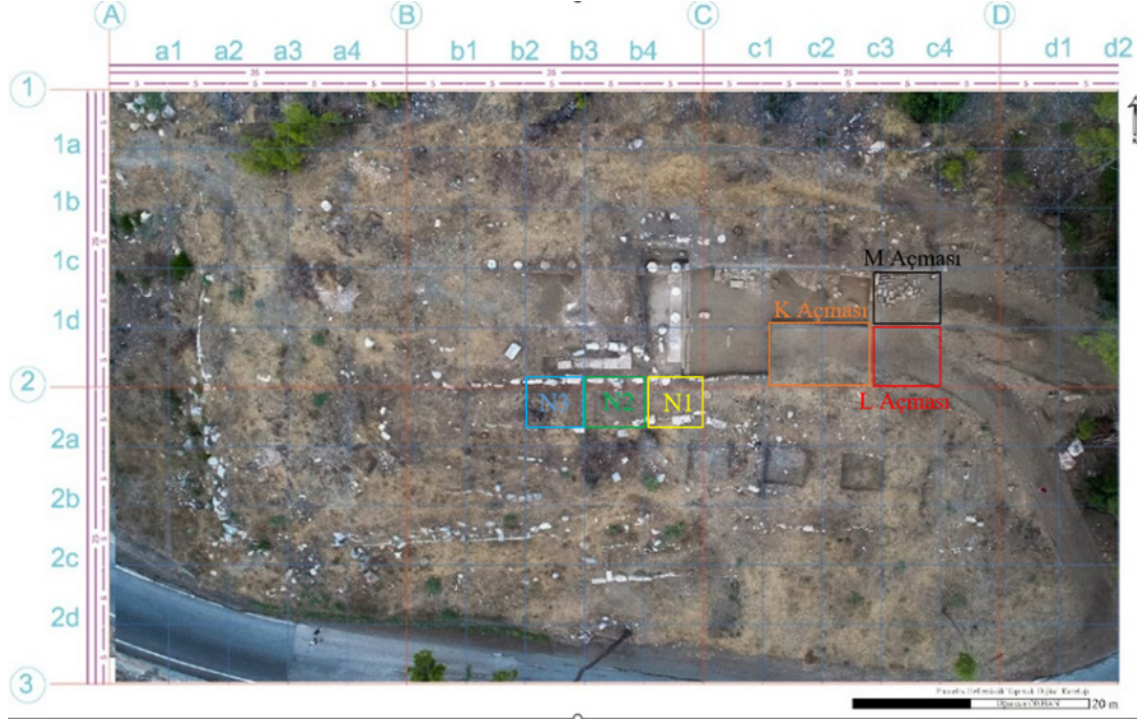
Fig. 9. N1-3 açmalarını gösteren Hellenistik Tapınak Dijital Karelajı

“M” açmasındaki kazıların tamamlanmasıyla birlikte çalışmalara tapınağın güney istikametinde, krepis ve krepidomaların tespitine yönelik olarak devam edilmesine karar verilmiştir. Bu kapsamda yine alanda kurulan grid sistemi referans alınarak B1-B5/2A hattında sayısal devamlılık arz eden kareler içerisinde kazılara başlanılmıştır (Fig. 9).

İlk olarak B5-2A karesinde “N1” Açması oluşturulmuştur. Güney istikamete doğru 3 x 1.40 m’lik alanda, 0.35 m’lik derinlikte ikinci krepis hizasını takiben kazılara başlanmıştır. Nitekim bu hizada ikinci basamak hizasının son bulunduğu ve muhtemelen diğer basamakların devşirme olarak teras duvarlarında kullanıldığı gözlemlenmiştir (Fig. 10). İkinci krepisin devamının izlenememesi üzerine yapının güney hattının kazısı adına batı kesime doğru bir kazı planı tekrar oluşturulmuştur. B5-2A karesinde, batı kesimde 2.5 x 1.2 m’lik bir alanın kazısı tamamlanmıştır. Bu alanda da 0.35 m’lik derinlikten başlanarak 0.10 m’lik derinliklerde alanın yamaç olmasından dolayı belirlenen seviyelere ulaşılmıştır. Batı istikamete doğru sürdürülen çalışmalarda zemin 0.10 m daha derinleştirilmiştir.

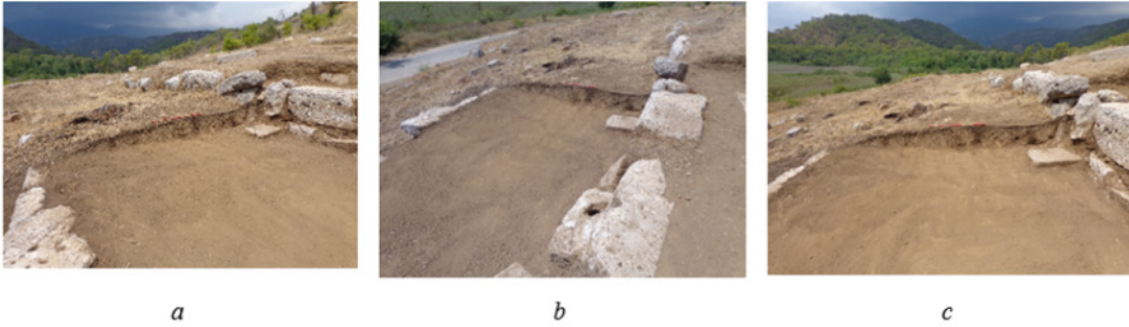
Fig. 12. "N3" Açması Batıdan Kazı Sonrası Genel Görünümü

2TP-GK-N2 Açması B4-2A karesinde yapılan çalışmaların sonlandırılmasıyla, "N2" açmasının hemen batı paralelinde aynı boyutlarda "N3" açması kurulmuştur. Grid sistemine göre B3-2A karesinde kurulmuş olan alandaki kazı çalışmaları tapınak yapısının naos kısmına doğru güney krepidoma'da sürdürülmüştür. 3 x 5 m ölçülerinde kurulan "N3" Açmasında da yine alanın yamaç olmasından dolayı derinlik farkları ortaya çıkmıştır. Çalışmaların yapıldığı alanın kazısı kuzeyden güney istikamete doğru 0.65 m derinlik ile 0.15 m'lik derinlikler arasında (yamaca bağlı olarak) değişmektedir. N3 açmasında da bazı sıraların sökülerek kesintiye uğradığı görülmekle beraber genel görünümde bu podyumun devam ettiği de izlenmektedir (Fig. 12).

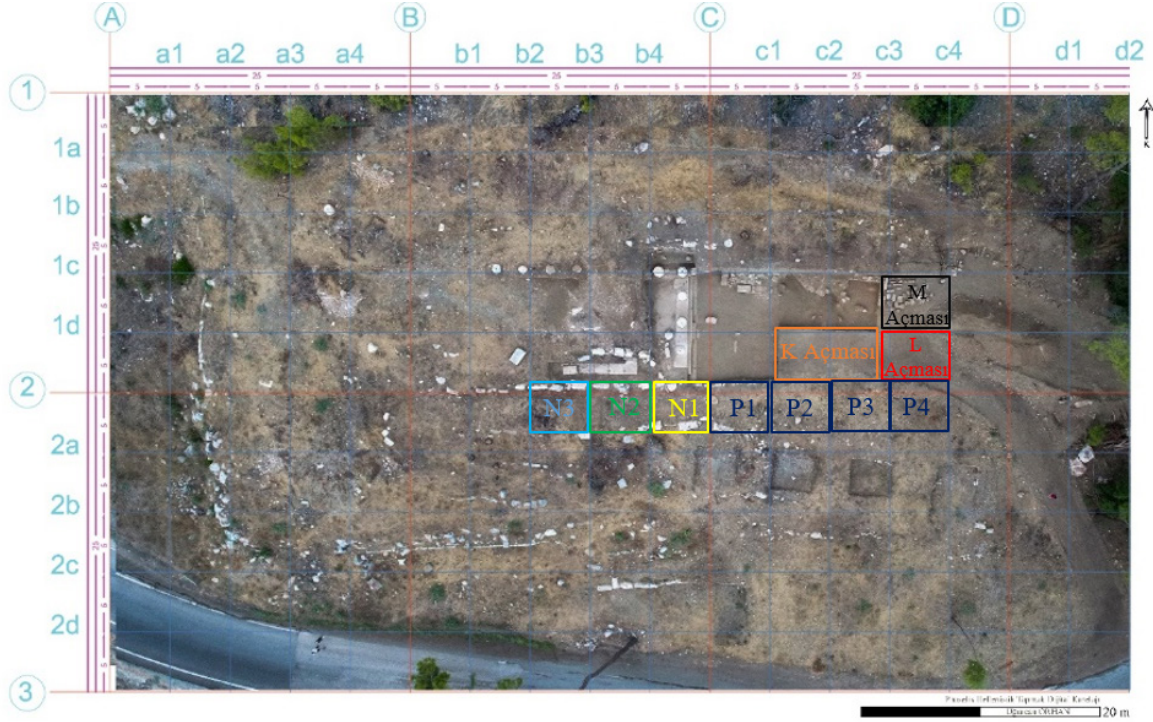
Fig. 13. P1-P4 açmalarını gösteren Hellenistik Tapınak Dijital Karelajı. Böylece 2022 yılı aktif kazı sezonu Hellenistik Tapınak çalışmaları tamamlanmıştır.

Grid sistemine göre B3-2A karesi içerisinde yer alan 2TP-GK-N3 Açması'nda yürütülen çalışmalar ağaç kökü ile karşılaşılmasıyla sonlandırılmıştır. Zira kökün alandan nakledilmesine kadarki süreçte bu alanda kazılar sürdürülemeyeceğinden dolayı, yine kazı planımızda yer alan ve Pronaos'un güney doğusundaki alanda çalışmalara başlanmıştır. Bu kapsamda C1-2A karesini de kapsayan ve C4-2A gridine kadar uzanan toplamda 20 x 3 m'lik alanın ilk karesi olan C1-2A karesinde, 2TP-PN-P1 olarak isimlendirilen ve 5 x 3 m ölçülerine sahip açma kurulmuştur (Fig. 13).

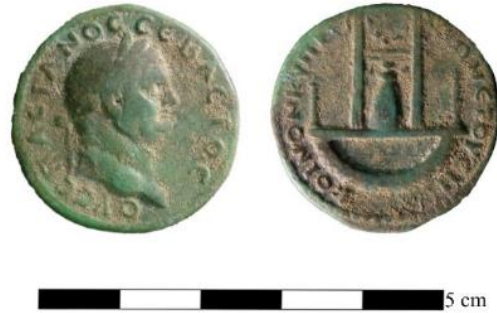
Fig. 14. İmparator Vespasianus'a ait MS 69-79 Yıllarına Tarihlendirilen Bronz Sikke

Yamaca bağlı olarak 0.55 m ile 0.15 m arası değişen derinliklerde yürütülen kazılarda yamaçtan akan toprağın oluşturduğu bir dolgu olduğu izlenmekle beraber münferit olarak çatı kiremidi parçaları ele geçmiştir. Herhangi bir stratigrafik kontekst oluşturmayan bu alanda ayrıca bir adet sikke de ele geçmiştir. Bu minvalde ele geçen bronz sikkeye bakıldığı zaman; İmparator Vespasianus'a ait olduğu ve kendi dönemi içerisinde MS 69-79 yıllarına tarihlendirildiği tespit edilmiştir (Fig. 14).

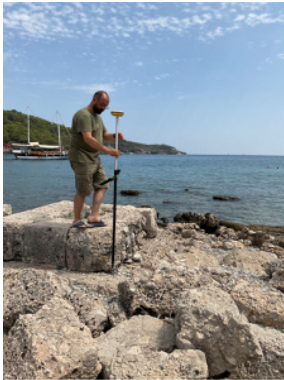
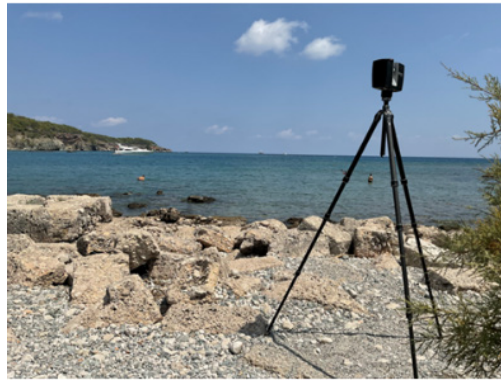
Fig. 20a. Su kemeri ayaklarının köşelerinin Gns ile koordinatlarının ölçülmesi

Fig. 5 b. Lazer tarayıcı ile taranması

Su kemerinin Merkezi Liman ile Lagün arasında uzanan kısmının belgelenmesinin ardından kuzey liman üzerinde kalan 3 ayağı tespit edilmiş ve köşe koordinatları Gns ile ölçülerek lazer tarayıcı ile taraması yapılmıştır (Fig. 20a-b).

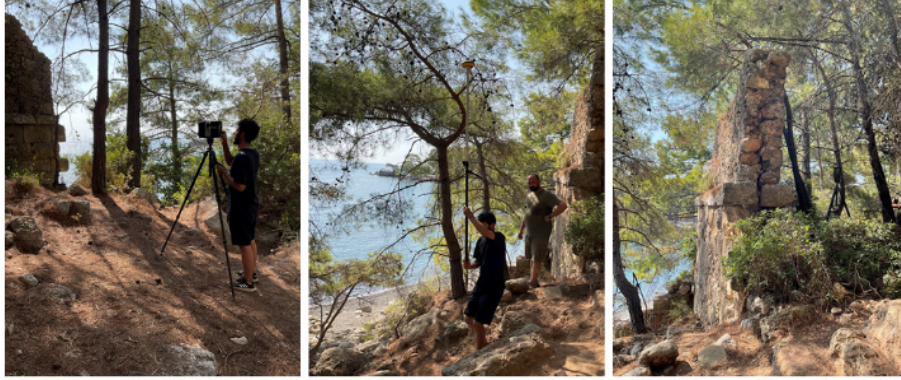
Fig. 21. Kuzey Nekropolis alanında su kemerinin kalıntılarının bulunduğu bölgede Gns ve lazer tarama işlemleri

Su kemerinin Kuzey Nekropolis alanında devam eden kalıntılarının devamının tespiti için alan incelenmiştir. Su yolu takip edilerek Nekropolis alanında kemerin kalan parçaları tespit edilmiş, Gns ölçümleri yapılarak lazer tarayıcı ile taranmıştır (Fig. 21). Kuzey Nekropolis'te su kemerinin sadece iki duvar bölümü, duvarı günümüze ulaşabilmiştir.

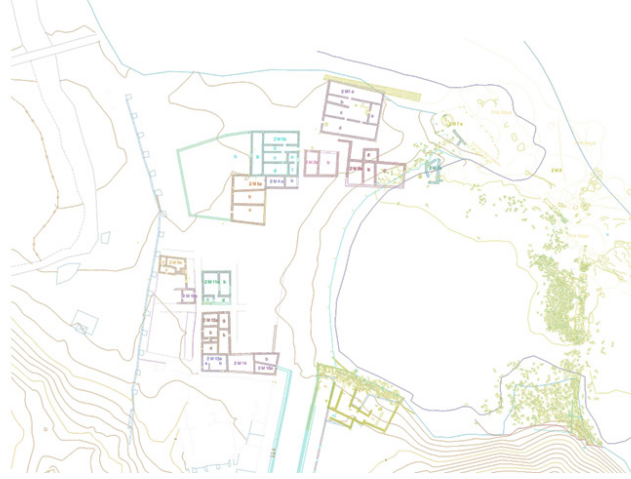
Fig. 23. Merkezi Liman Havzası Yerleşim Planı

2016 yılında Merkezi Liman/Askeri Liman'da yapılan mimari araştırmalar kapsamında bu yapıların büyük bir kısmı manuel belgeleme yöntemleri ile ölçülmüş ve daha önce yapılan mimari çizimler düzeltilerek 1/200 tekniği ile genel Phaselis Yerleşim Planı'na aktarılmıştır (Fig. 23).

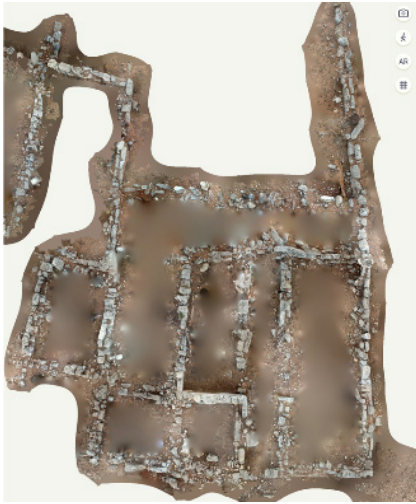
Fig. 24a. Merkezi liman yapılarının mobil lidar kullanılarak taranması ve belgelenmesi

Fig. 24b. Mekanların mobil lidardan alınan taş-planı görüntüsünün çizimi

Bu çalışma döneminde Phaselis merkezi limanda temizlik çalışmaları başlamadan önce deneysel çalışma olarak 2M3, 2M4 ve 2M5 alanlarındaki yapı duvarları güncel durumlarının belgelemesi mobil lidar kullanılarak taranmıştır. Elde edilen veriler autocad programına aktararak yapı kalıntılarının ve dağılmış moloz taş parçaların planı çizilmiştir (Fig 24a-b).

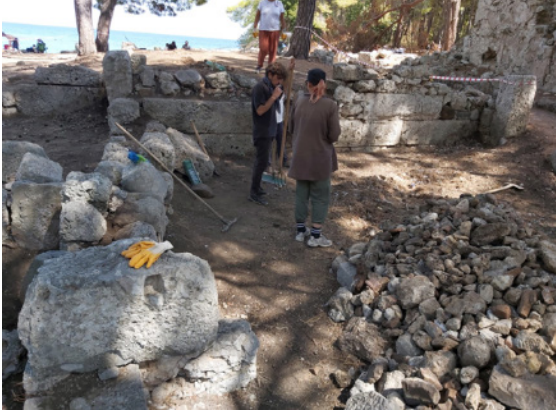
Fig. 256. Temizlik Çalışmaları

Temizliğin bitirilmesi ile ölçüm ekibi bu alanda GNSS ölçümlerini almıştır. GNSS ölçümlerinin ardından lazer tarayıcı ile tarama işlemi gerçekleştirilmiştir (Fig. 26). Ölçümlerde hem İHA, hem LİDAR, hem tablet aracılığıyla 3D Scanner ve Polycam uygulamaları kullanılmıştır. Tüm veriler ışığında daha sonra kullanılmak üzere yapının taş planı, görünüşleri, kesitleri ve kesit görünüşlerinin çizilmesi ve güncel durumlarının belgelenmesi hedeflenmiştir.

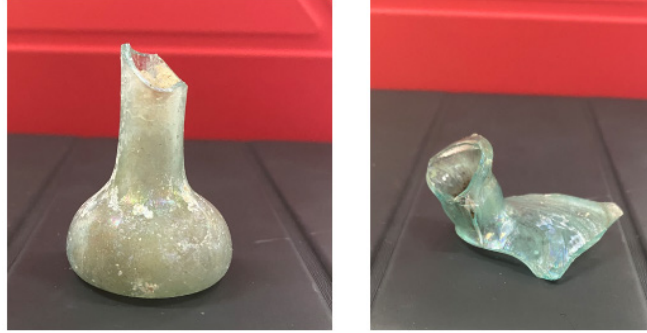
Fig. 27. Cam Buluntular

2M13 ve 2M15 yapı kalıntılarında duvar temizliği sırasında küçük cam şişe parçaları bulunmuştur (Fig 27). Şişe parçalarından birinin koku şişesi olabileceği, diğerinin de kadeh tabanı olabileceği düşünülmektedir. Eserler bakanlık temsilcisine teslim edilmiştir.

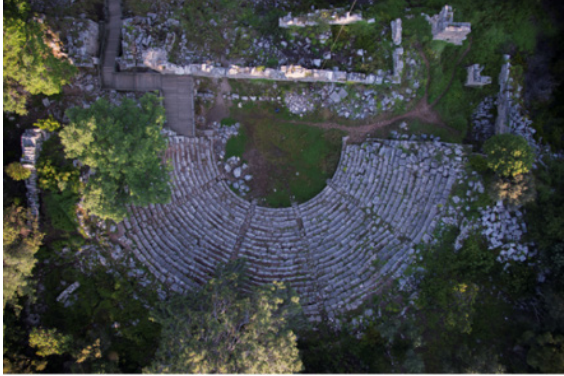
Fig. 28a8. 2018 yılı çalışmaları öncesi tiyatro hava fotoğrafı

Phaselis kentinde 1980 ve 1990'larda Cevdet Bayburtluoğlu ve Antalya Müzesi tarafından yürütülen kazı ve düzenleme çalışmaları kapsamında antik tiyatrodaki da kısmi düzenleme ve kazı çalışmaları yapılmıştır. Kazı raporlarından ve yerindeki gözlemlerden anlaşıldığı üzere bu çalışma daha çok tiyatroya ulaşım, sahne binası ve orkestra alanı üzerinde yoğunlaşmıştır. Tiyatro genelinde bitki ve ağaç temizliği; orkestrada ise kazı ve düzenleme çalışmaları yapılmıştır. Bu düzenleme çalışmalarında bazı yapı elemanları alanda sergilenmek üzere bırakılmış herhangi bir sağlamlaştırmaya gidilememiştir. Ayrıca tiyatronun üst seyirci yürüme yolu- diazoma ve arkasındaki duvarlara müdahale edilmeyip yıkıntı halinde bırakılmış, zamanla çözülen moloz taş örgü ve akropolden akıp gelen toprak dolgu burada küçük tepeler oluşturmuş, bitki ve ağaçlar büyümeye devam etmiş ve diazoma moloz-toprak dolgu altında kalmıştı. 2018 yılındaki kazı ve araştırma çalışmaları sırasında moloz dolgu altında kalmış olan diazoma yıkıntı halindeki görünümünden arındırılarak yerinde düzenlenmiş ve alan okunabilir bir duruma getirilerek Diazoma bölümü Dron ve fotogrametrik

çalışma yöntemi kullanılarak belgelenmiştir (Fig. 28a-b).

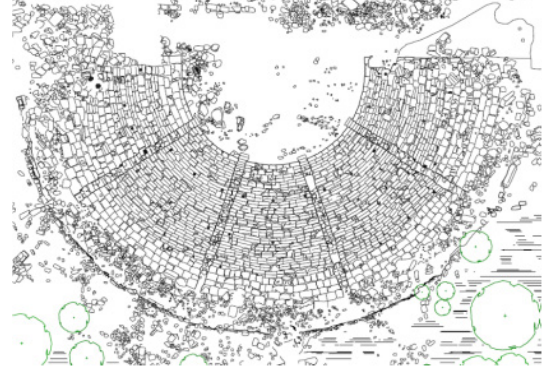
Fig. 28b. 2018 kazı sezonu sonunda tiyatro taş planı

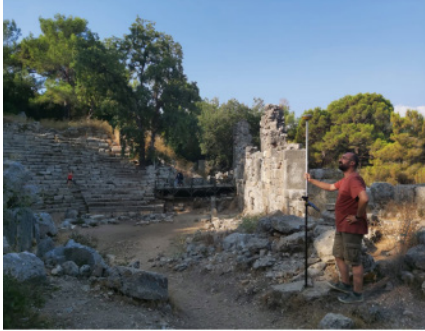
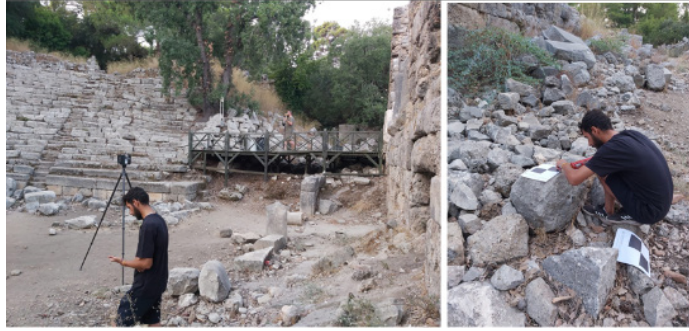
Fig. 29a9. Gns ölçümleri

Fig. 29b. Lazer tarama çalışmaları

Bu çalışma döneminde ise hem Drone hem de lazer scanner yardımı ile yapıların yakın çevresi ile birlikte belgelenmiş ve kayıt altına alınmıştır. İlk olarak tarama öncesi uydu ile bağlantısı sağlanabilen noktalarda Gns ölçümleri yapılmış ve ardından belirlenen 20 noktada lazer tarama işlemi gerçekleştirilmiştir (Fig. 29a-b).

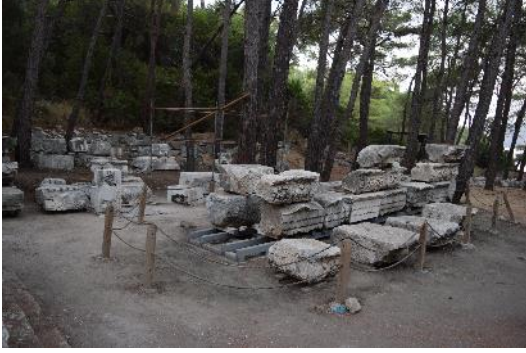
Fig. 30. Temizlik Sonrası genel görünüm

Alanda öncelikli olarak temizlik çalışması gerçekleştirilmiş ve ardından bloklar üzerinde yer alan çam ağaçlarına ait iğne yaprakları ve bezeklerin üzerinde ve aralarında yer alan toz yapıdan uzaklaştırılmıştır (Fig. 30). Ardından Hadrianus Kapısı'na ait entablatur bloklarının kırık ve eksik parçaları bir araya getirilerek, arşitrav, friz, geison, konsol, plaster gibi parçalar ayrılmıştır (Fig. 31).

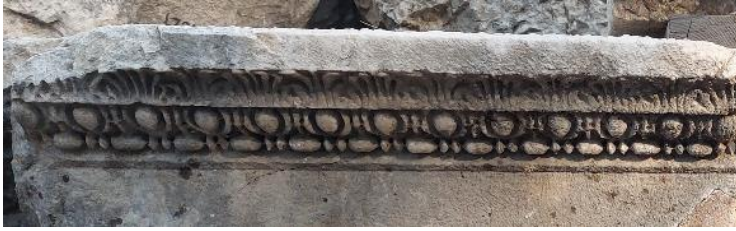
Fig. 32. Hadrianus Kapısı Arşitrav Bloğu Detay

Entablature ait bezekli mimari bloklarının ilk sırasını oluşturan arşitravların taç kısmında yer alan bezekleri detaylı bir şekilde incelenmiş, ustaların el işçiliği farklılıkları yanında dönemsel farklılıklar var mı? tespit edilmeye çalışılmıştır (Fig. 32).

Bezekli bloklar üzerinde yer alan Ion kymationu, astragal dizisi, anthemion bezeği gibi bezeklerin yerleştirildikleri profillerin ölçüleri alınmış tüm bloklar üzerinde uyumlu olup olmadıkları gözlemlenmiştir. Bloklar üzerinde yer alan teknik ve işçilik özellikleri incelenmeye devam edilmiş blokların üst kısımlarında U/çengel kenet kullanılarak yatay olarak birbirleri ile bağlandıkları görülmüştür (Fig. 33). Blokların bazılarında kaldırma yuvaları ve blokların birbiriyle tam olarak bitişmesi için kanırtma yuvalarına da rastlanılmıştır. Blokların yan ve alt yüzlerinde, birbirine oturacak ve yanaşacak yüzlerinde, anathyrosis izleri gözlemlenmiştir.

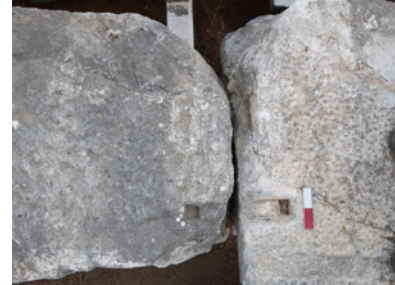
Fig. 33. Hadrianus Kapısı Friz Bloğu U/Çengel Kenet Detayı

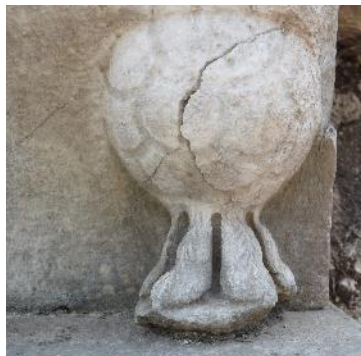
Fig. 3411. Fil Ayağı Detay

Kapının fil ayakları restore edilmiş olmakla birlikte ayaklara ait küçük profilli parçalar alanda bulunmaktadır. Bu parçalardan fil ayaklarının belirli noktalarına uygun olanlar ayrılmıştır (Fig. 34).

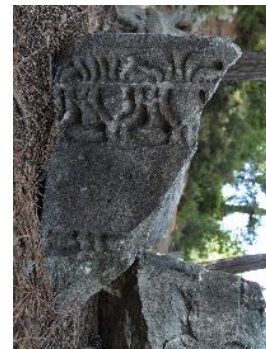
Fig. 3512. Kasetli kemer bloğu parçası (?)

Alanda kapıya ait olan az sayıda kasetli kemer bloğu parçası bulunmaktadır. Kasetli kemer bloklarına ait parçalar üzerine gözlemler yapılmış, blokların cephe yüzlerinde yer alması gereken bezemelerin korunmamıştır. Alanda kemer bloklarının cephe yüzlerine ait olabilecek küçük parçalar incelenmiş, bir parçanın (2HTC1) cephe bezemesine ait olabileceği sonucuna varılmıştır (Fig. 35).

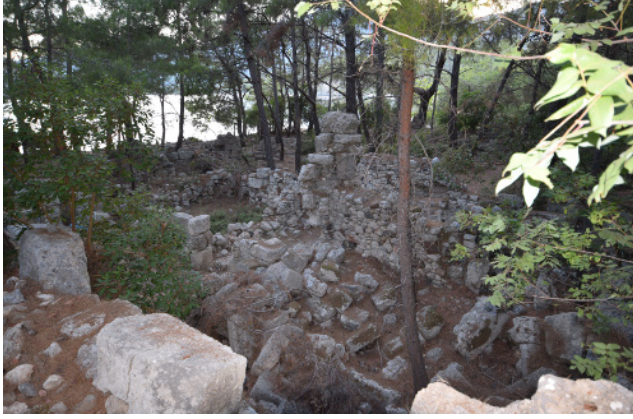
Fig. 36a. Güney Liman Ticari Mekan (?) ve Dükkanlar Genel Görünüş

Fig. 36b. Güney Liman Ticari Mekan (?) ve Dükkanlar Kroki

belgeleme çalışmaları kapsamında, kapının kuzeybatısında, bulunan ve Domitianus Agora'sının arka duvarına bitişik olarak inşa edilmiş yapıyla ve bu yapının önünde ve kuzeybatısında yer alan ticari mekanların da belgelenmesi yapılmış ve bu amaçla krokisi çıkarılmıştır (Fig. 36 a-b).

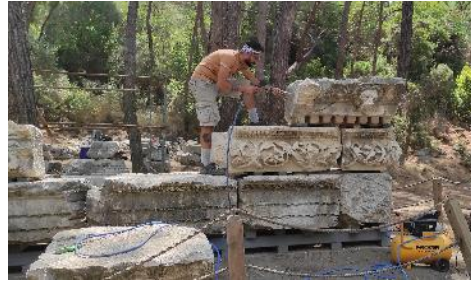
Fig. 37. Kompresör Yardımıyla Çatlakların Temizlenmesi

2022 yılı Restorasyon ve Konservasyon çalışmaları kapsamında, öncelikle alanda temizlik çalışmaları gerçekleştirilmiştir. Bu bağlamda alan temizlenirken aynı zamanda da entablatur bloklarının çatlakları arasında uygulanacak olan yapıştırma ve sağlamlaştırma işlemleri öncesinde, kompresör yardımıyla çatlakların arasındaki kir dolgu temizlenmiştir (Fig. 37).

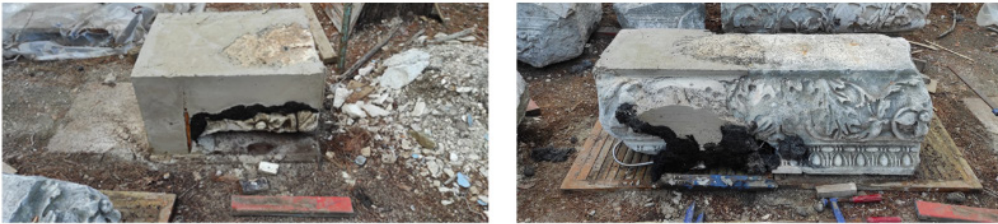
Fig. 38. Döküm işlemi Sonrası

Temizliğin ardından 2021 yılında bütünlenmesi gerçekleştirilen blokların kalıp ve döküm çalışmaları gerçekleştirilmiştir. Bu bağlamda 1 adet arşitrav bloğu ve 2 adet friz bloğu, hidrolik kireç ve mıcır karışımı ile hazırlanan dolgu malzemesi vasıtasıyla tamamlanmıştır (Fig. 38).

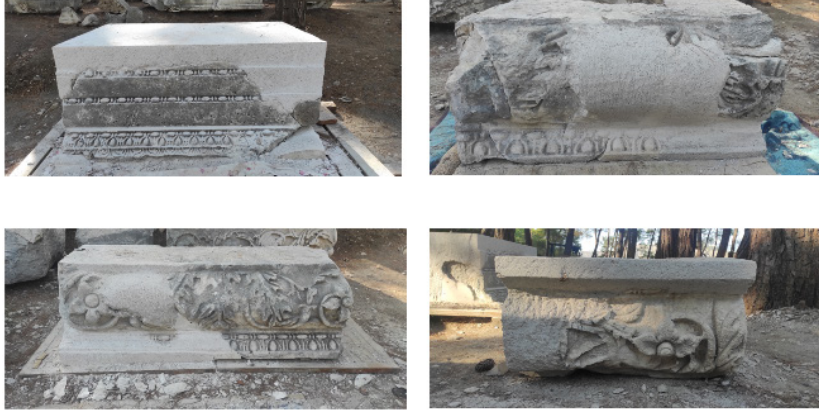
Fig. 3913. Taraklama İşlemi Sonrası

Entablatur blokları üzerinde gerçekleştirilen bütünleme ve döküm çalışmalarında bütünlemesi ve dökümü gerçekleştirilen bloklar ile taraklama ve yontu işlemleri gerçekleştirilmiştir (Fig. 39).

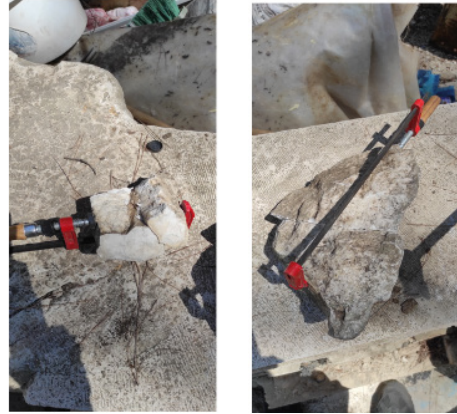
Fig. 40. Yapıştırma İşlemi Sonrası Taşın Durumu

Bunu yaparken ayrıca Hadrianus Kapısı entablatur kısmına ait olan bloklardan kopmuş ve kırılmış halde alanda bulunan parçaların yapıştırma işlemi gerçekleştirilmiştir (Fig. 40).

Araldite, Hardener ve aerosil200 kullanılarak gerçekleştirilen işlemden sonra birleştirilen parçalar orijinal yerlerine yapıştırılmak üzere koruma altına alınmıştır.

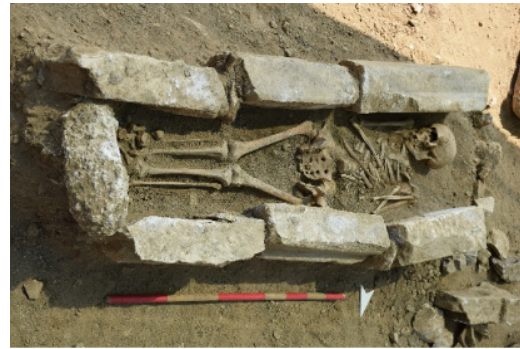
Fig. 41. Hellenistik Tapınak önünde açılan Mezar ve iskeleti

Phaselis kenti'nde tespit edilen mezarların ve mevcut nekropolislerin incelenmesi ile mezarlardan ele geçirilen insan kalıntılarında o dönem yaşamış insanların sağlık durumları, demografik durumlarını, akrabalık ilişkilerini ortaya çıkarmak, yaşam biçimlerinin yeniden oluşturulmasını sağlamak amacıyla yürütülen antropolojik çalışmalar yürütülmüştür (Fig. 41).

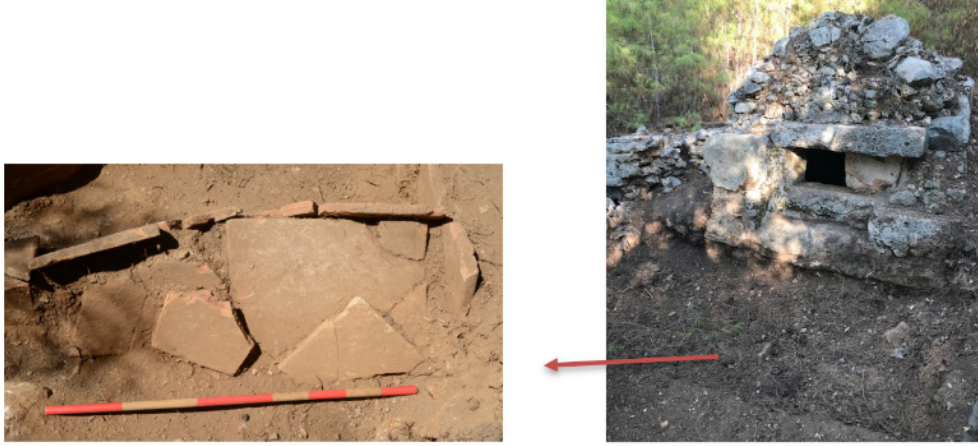
Fig. 42. 3KD.KM1 no'lu kiremit mezarın buluntu yeri

Ardından 2019 kazı sezonunda TM.37 numaralı tonozlu mezarın ön kısmında ve toprak içinde, genel temizlik yapılırken yeri tespit edilmiş olan, üzeri kiremitlerle kaplı mezarın (KM.1) açma işlemine başlanmıştır (Fig. 42).

Mezarı oluşturan parçalı kiremit bloklar kaldırıldıktan sonra başı kuzeydoğu tarafında olacak şekilde sırtüstü yatırılmış erişkin olduğu düşünülen bir bireye ait kalıntılar gün ışığına çıkarılmıştır. Mezar yönü KD-GB olarak tanımlanabilir. İlk yapılan gözlemlerde bireyin kadın olduğu tahmin edilmiştir. Korunma durumu oldukça kötü olan bireye ait kalıntılarda, sırt omurlarından ikisinin eklem dejenerasyonu nedeniyle kaynaşmış olduğu tespit edilmiştir.

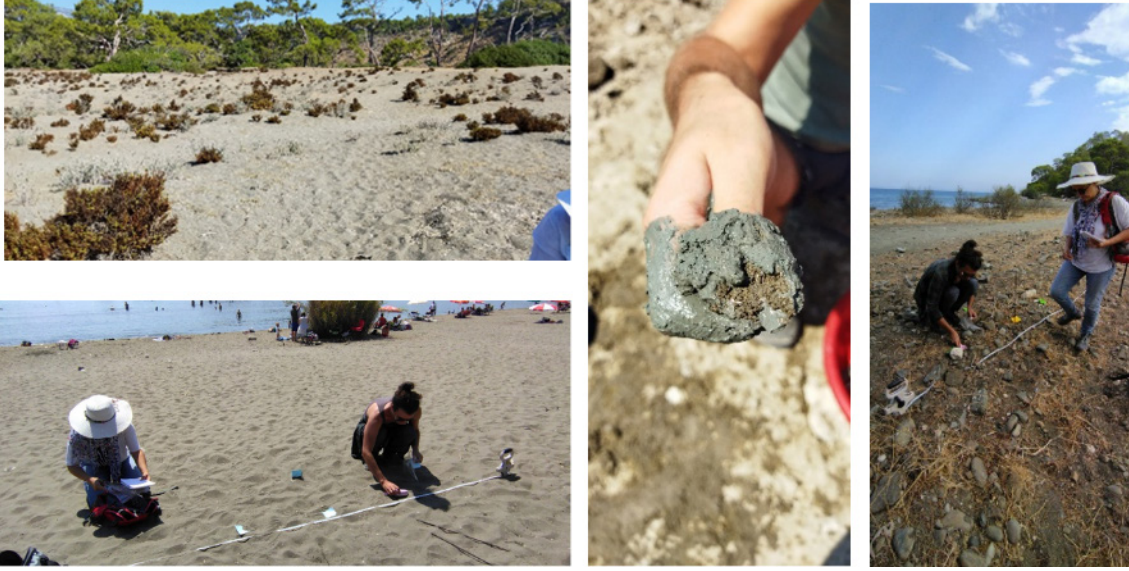
Fig. 4314. Jeomorpholoji Çalışmaları

koordinatlama ve ölçümler yapılan noktalar tekrar çalışılmıştır. Plajdaki kumul ve çakıl alanlar tespit edilerek kontakt noktalarının koordinat verileri alınmış ve yine alansal ölçümler yapılmıştır. Tombolo olarak nitelendirdiğimiz jeomorfolojik ünitenin sınırlarını tespit etmek amacıyla antik kentin içinde incelemeler yaparak yüzeyde görünen anakaya ve kumul kontak alanlarının koordinat verileri alınmıştır (Fig. 43).

Yapılan arazi çalışmaları neticesinde Phaselis kenti içindeki jeomorfolojik ünitelerin (lagün, tombolo ve kıyı) 1/1000 ve 1/5000 ölçekli jeomorfolojik haritaları üretilecektir. Ortamsal değişimlerin tespitini yapmak amaçlı oluşturulan veri tabanı aylık, mevsimlik ve yıllık incelemeler ile güncellenecektir. Böylece özellikle kıyıda meydana gelen erozyon ve lagünde değişen göl seviyesi tespit edilecektir.
