Volume II (2016)

Phaselis Akropolis’indeki Doğu Roma İmparatorluğu Dönemi Yerleşimine Ait Değerlendirmeler

*An Assessment of the East Roman Imperial Settlement on
the Acropolis of Phaselis*

Yalçın MERGEN – Ali Rıza BİLGİN

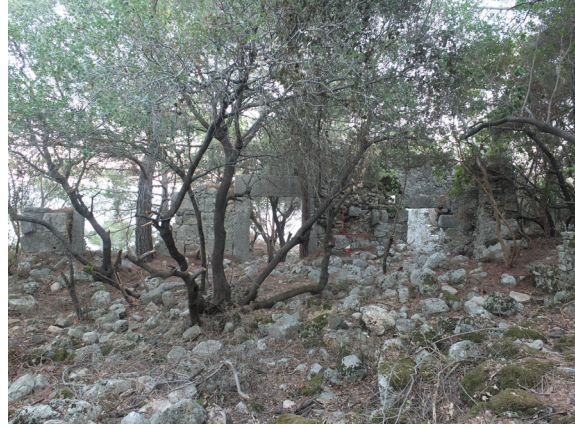
Fig. 2. II Numaralı Kilise Naos Giriş Düzenlemesi
(Batıdan Doğuya Bakış)

Narteksi olmayan yapının *atrium*'undan *naos*'a üç giriş açıklığı ile doğrudan geçiş sağlanmıştır. Ana ve güney nefte açılan kapılar günümüze sağlam ulaşmıştır. Yapının ana aksında bulunan ve tahminen *apsis* ile aynı genişliğe sahip olan ana nefte açılan kapının, ana nefi vurgulamak amacıyla yan neflere açılan kapılardan daha yüksek ve geniş olarak düzenlendiği anlaşılmaktadır (Fig. 2). Yüzeyde yıkıntı molozunun izin verdiği ölçüde izlenebilen *stilobat* ve *stilobat* üzerinde *in situ* durumda yer alan taşıyıcılara dayanarak, yapının üç nefli Hellenistik bazilikal plan şemasına sahip olduğu anlaşılmaktadır. Bu plân tipi Lykia Bölgesi erken dönem dini mimarisinde sıkça rastlanan

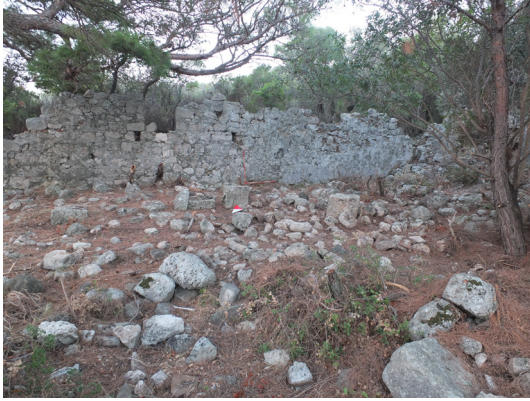
Fig. 3. II Numaralı Kilise, Güney Nef Duvarı
(Kuzeyden)

Yapıda kullanılan inşa malzemesi kabayonu kesmetaş, moloztaş ve devşirme kesmetaştır. Bağlayıcı malzeme olarak kireç harcı kullanıldığı görülmektedir. Ana nef giriş kapısında ve güney nef duvarı üzerindeki izlerden yapının zengin bir süsleme programına sahip olduğu anlaşılmaktadır. Ancak bu izler stil, kritik tespiti ve ikonografik çözümleme için yeterli veri sunmamaktadır (Fig. 3). Yapının iç dekorasyonuna ait bir başka buluntu ise mozaik döşemesidir. Dalgali şeritlerin oluşturduğu daire formlarından meydana gelmiş, çeşitli renklerde taşların kullanıldığı mozaik MS V-VI. yüzyıllara tarihlendirilebilir³ (Fig. 4).

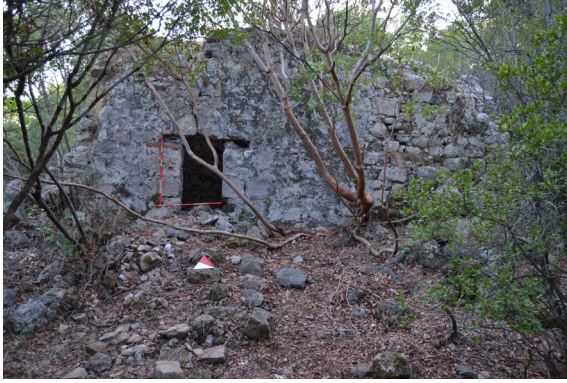
Fig. 6. Hamam (Dışarıdan)

Phaselis kent planında E-XIII,2 sektöründe yer alan yapı 36.52314480 – 27.5533879 koordinatlarındadır. Hamam tek başına ve kamusal hizmet veremeyecek kadar küçük boyutlardadır 4,35 x 9,95 m ölçülerindeki yapının yüzey araştırması olanaklarının elverdiği koşullar çerçevesinde bir başka yapı ve/veya mekânla ilişkisi saptanamamıştır. Geç Antik ve Erken Hristiyanlık dönemlerinde Suriye ve Filistin bölgelerinde bu tarz küçük hamamların inşa edildiği bilinmektedir¹⁰. Giriş mekânı da dâhil olmak üzere bir soğukluk ve sıcaklıktan oluşan eş-

birimli bir yapıdır (Fig. 6-7). Örtü sistemi tonoz olan yapının elde edilen bulgular sonucunda yerden ve duvardan ısıtma sistemine sahip olduğu anlaşılmaktadır. Yapının sıcaklık bölümünde kuzey ve güney duvarları üzerine karşılıklı olarak nişler yerleştirilmiştir. Kuzey duvar üzerindeki *absidal* planlı ve çeyrek kubbeli niş dışarıya doğru çıkıntı yapmaktadır. Yapıdaki en büyük tahribatlar hangi tarihlerde yapıldığı bilinmeyen kaçak kazılar nedeniyle oluşmuştur. Sıcaklık bölümünde *hipokaust* sistemine dair payeler ve kaplamalar bu bilinçsiz müdahaleler nedeniyle kısmen bozulmuştur.

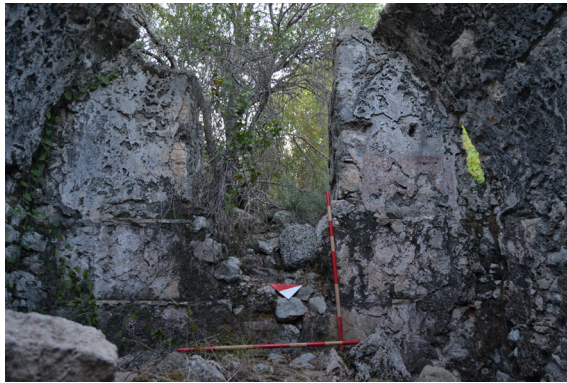
Fig. 7. Hamam Sıcaklık Bölümü

Hamamda ayrıca sıcaklık bölümü doğu duvarı üzerinde kırmızı boya ile yapılmış *tabula ansata* üzerine beyaz boyalı harfler ile yazılmış bir yazıt tespit edilmiştir (Fig. 7). Araştırma ekibinin epigraflarınca incelenen yapıdaki yazıt üzerindeki harfler tahribattan dolayı net olarak okunamamıştır. İleride gerçekleştirilecek daha kapsamlı bir incelemenin daha net sonuçlar vereceği kanısındayız.

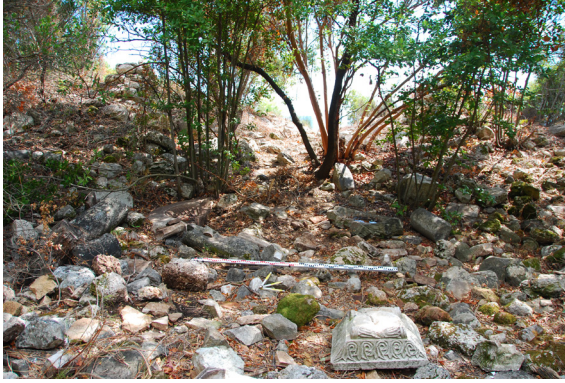
Fig. 9. III Numaralı Kilise Bema. Plastik Eserler ve Devşirme Sütun Parçaları (Doğuya Bakış)

unsurlara dair bir ize henüz rastlanmamıştır. Bunun yanı sıra gördükleri tahribat nedeniyle üslupları tam olarak anlaşılamayan sütun başlığı parçaları, saptanan mimari plastik eserler arasındadır. Phaselis antik kentinde günümüze yakın dönemlerde, yaşandığı bilinen yangınların yüzeyde bulunan bu malzemelere ağır hasarlar verdiği görülmektedir. Fragmanlar halinde yüzeyde bulunan başlıklar haricinde ana nef üzerinde sağlam vaziyette bitkisel bezemeli bir *lon-impost* sütun başlığı mevcuttur. *lon-impost* sütun başlıklarının Anadolu’da ve Konstantinopolis’te Iustinianus Dönemi’nde örnekleri görülmektedir¹⁶. İskenderiye Müzesi’nde MS V. yüzyılın ilk çeyreğine tarihlenen ve yerel üretim olduğu düşünülen iki *lon-impost* sütun başlığı bu tür mimari plastik eserlerin bilinen en erken örneklerindendir¹⁷. III. Numaralı Kilise içerisinde bulunan başlığın yerel üretim olma olasılığının yanı sıra Phaselis’in, Mısır ile olan ticari ilişkileri göz önüne alındığında, İskenderiye’den taş eser ithal edilmiş olabileceği uzak olmakla birlikte ihtimal dâhilindedir. Sütun başlıkları dışında yapının bemasına yakın bölümde merkezinde madalyon içinde haç bulunan istiridye kabuğu bezemeli bir *ambon* ya da *kiborion* tepeliği, kiliseye ait mimari plastik eserler arasındadır (Fig. 9).

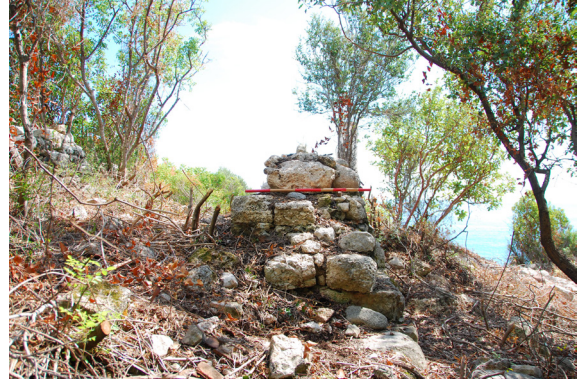
Fig. 10. III Numaralı Kilise Apsis Duvar Başlangıcı (Doğuya Bakış)

Bununla beraber yapı mimari açıdan birtakım ilginç özellikler barındırmaktadır. Özellikle *apsis* duvarlarının kalınlığı (Fig. 10), *apsis*’in doğu batı doğrultusunda çok derin olması Lykia Bölgesi Hristiyan dini mimarî örneklerinde görülen özellikler değildir. *Apsis*’in bu özellikleri Lykia dışı örnekleri gündeme getirmektedir. Kilikya Bölgesi dini mimarî örnekleri arasında *uzatılmış at*

Özellikle *apsis* duvarının kuzey ve güney duvarlarla ilişkili olmasına rağmen doğuya doğru daha da kalınlaştırılarak düzenlenmiş olması, yapıdaki örtü sistemine ait statik sorunları aşma çabasını işaret etmektedir. Sorunların çözülmesinde uygulanan yöntemin iptidai olduğu bölgedeki benzer örneklerle kıyaslandığında anlaşılmaktadır. Bu veriler doğrultusunda inşa faaliyetini yerel bir atölyenin gerçekleştirdiği düşünülebilir.

Söz konusu duvarların yapının cephe duvarlarına göre çok daha geniş düzenlenmiş olması ana mekân, *apsis* önü ve *apsis*'in örtü sistemlerinin farklı tasarlandığını düşündürmektedir. *Naos*'un örtü sisteminin ahşap olduğu açıktır. Yukarıda değinilen özellikler nedeniyle de *apsis* önünde yer alan mekânın tonoz, *apsis*'in ise yarım kubbeye örtüldüğü varsayılabilir.

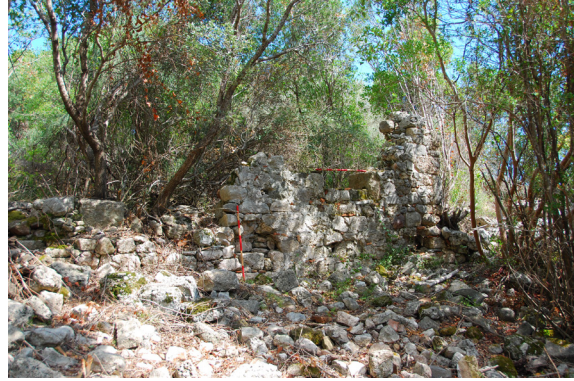
Fig. 11. Kuzey Nef Duvarı (Güneybatıdan)

Yapının güney nef duvarı temel seviyesine kadar yıkık olduğundan bu duvarın yapısal özellikleri hakkında bir şey söylemek mümkün değildir. Ancak kuzey nef duvarı güneye nazaran daha sağlam durumdadır (Fig. 11). Bu duvarın doğu kısmındaki pencere açıklıklarının izleri görülmektedir. Buradan yola çıkarak yapının güney nef duvarı üzerinde de pencere açıklıkları bulunduğu söylenebilir. Ayrıca *apsis*'in ana aksında ve *apsis* duvarının kalınlığının arttığı bölümde birer mazgal pencere olduğu yapısal izlerden anlaşılmaktadır.
