Issue III (2017)

Rhodiapolis Roma Dönemi Anıt Mezarı

The Monumental Tomb of Rhodiapolis from Roman Period

İsa KIZGUT

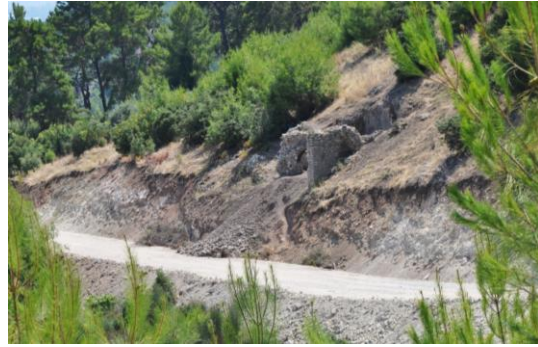
Fig. 1. Rhodiapolis Anıtsal mezar, genel görünüm.

Makale konusu yapı, yerleşim merkezinin güneydoğusunda, büyük kaya mezarları kütesinin yaklaşık altmış metre uzağında, doğuya eğimli arazinin alt kotunda ve yeni açılan yol seviyesinden yaklaşık 4 m yükseklikte yer alır (Fig.1)³. Kuzeyde bulunanı daha büyük olmak üzere iki mekanlı yapının çatısı tonozlarla örtüldür. Ana mekanın tonozu doğu batı doğrultulu iken diğeri kuzey-güney yönlüdür. Yapının tamamı irili ufaklı moloz taş kullanılarak harçla örülmüş, köşelerde ve kapı sövelerinde iri bloklarla güçlendirilmiştir. Eğimli topografya nedeniyle diğer duvarların uygun olmaması mekan girişlerinin doğu yönde yapılmasını zorunlu kılmıştır.

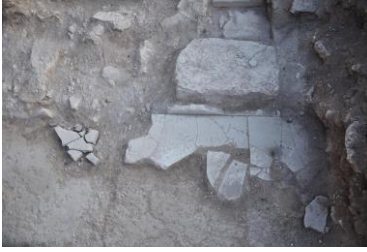
Fig. 4. Zemin kaplama levhaları.

Orijinal zemine ait kireç taşı kaplama levhaları birkaç yerde insitu kalmış (Fig. 4)⁴, büyük bölümü tahrip olan döşemenin kireç ve kumla oluşturulmuş altyapı zemini sağlam olarak ele geçmiştir. Zeminin temizlenmesi sırasında, kuzey duvarın önünde yer alan podyumun bitimiyle başlayan yan yana 0.55 x 0.40 metre ölçülerinde, ara duvarları tuğla ile örülü 5 bölme açığa çıkarılmış (Fig. 5, 5a, 9a), doğu uçta bulunan bölmeden insana ait kemik parçaları ele geçmiştir.

⁴ Bu plaka ebatlarının 0.60 x 0.60 m ölçülerinde olduğu anlaşılmıştır.

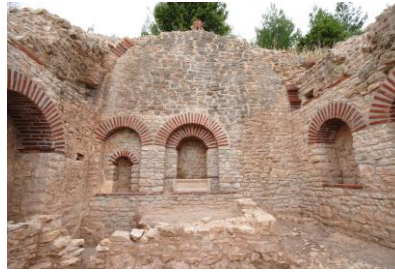
Fig. 6. Batı duvar nişleri

Bazı bölgelerinde tahribat olsa da büyük oranda korunmuş diğer üç duvar dışta düz bırakılırken içeride çeşitli boyutlardaki nişlerle hareketlendirilmiştir. Nişlerin tamamı aynı form ve boyutta değildir. Girişin karşısında, tonoz başlangıcına dek iyi korunmuş batı duvarda, zemin-den 1.10 metre yukarıda başlayan iki niş, güney duvara yakın tutulmuş, kuzey yanda ise daha fazla boşluk bırakılmıştır (Fig. 6, 6a). Güney kesimdeki ilk nişin toplam genişliği yaklaşık 1 m, toplam derinlik ise 0.60 m olup iç kısımda yine üstü kemerli ikinci niş görünümü oluşturulmuştur. Buradaki yükseklik 0.72 m, dıştaki nişte ise 1.18 metredir. Bu nişin iç ve dış kenarlarında sarı, kırmızı ve siyah renklerden izler taşıyan stüko parçaları görülmektedir (Fig 7). Kuzey kesimdeki niş 0.77 genişlik, 0.28 m derinlik 1.18 m yüksekliktedir. Nişin içerisine kireçtaşından düzgün işçilikli, cephesinde silmeler bulunan 0.77 m genişlik, 0.32 m derinlik ve 0.33 m yüksekliğinde bir blok yerleştirilmiş, bunun da üst yüzeyine çapraz biçimde dikdörtgen formlu bir zivana, ortasına da bir oyuk açılmıştır (Fig. 8). Bu duvarda nişlerin alt bitim hizasında yine moloz taşlar ile örülmüş ve üzeri harçla kaplanıp kenarları hafifçe yükseltilmiş bir seki oluşturulmuştur (Fig. 6a, 13, 13a).

Batı duvardaki iki niş, güney kesimde birbirine yakın yapılmış, kuzeyde geniş bir alan bırakılmıştır (Fig. 6, 6A). Bu planlamanın nedeni nişlerin, güneye yakın olan girişin karşısına getirilme isteği olabileceği gibi kuzey duvarın önündeki sekinin varlığından da kaynaklanabilir veya her iki durum birden gözetilmiş olabilir. Söz konusu iki nişin içerisine daha küçük nişlerin farklı formda açılması, diğer nişlere göre işlev farklılığının vurgulanmasından kaynaklanmış olmalıdır. Batı duvarın merkezine yakın duran niş, içinde barındırdığı ve üzerindeki zıvana yuvası bulunan altlığı ile diğerlerinden farklı bir işlevde olmalıdır. Kilikia'da mezar odası içinde ve girişin karşısındaki duvarda yer alan ancak kemerli olmayan bir nişin tabanında bulunan dübel deliği⁴⁸, Toynbee' nin de ifade ettiği gibi niş içerisinde mezar sahibinin porte büstünün konulmasının yaygın bir uygulama olduğunu⁴⁹ göstermesi açısından önemlidir. Mezar içerisindeki nişlerin benzer şekilde büst koymaya yönelik kullanıldığı pek çok araştırmacı tarafından da önerilmektedir⁵⁰. Örneğin, Kilikia'da nişlere yerleştirildiği düşünülen portre büstler tespit edilmiştir⁵¹. Columbariumlarda da benzer uygulama mevcuttur⁵². Mezar odasının batı duvarının merkezinde yer alan ve bir altlık taşıyan nişin, yukarıdaki örnekler doğrultusunda mezar sahibinin büstünü taşıdığını söylemek mümkündür. Sonuç olarak; kuzey duvardaki sekinin ceset yerleştirilmeye yönelik kullanıldığı, aynı zamanda kremasyon kaplarını taşıdığı ve hatta ölü hediyelerinin⁵³ de bunun üzerine konulduğu düşünülebilir. Sekinin güneyindeki beş bölmenin urne için inşa edildiği, kuzey duvardaki nişler ile batı duvarın güneyindeki nişe ölü hediyesi, urne veya küçük ostothek konmuş olabileceği, güney duvardaki nişlerin ise heykel ya da ostothek konmaya yönelik bir işleve sahip olduğunu söylemek mümkündür.

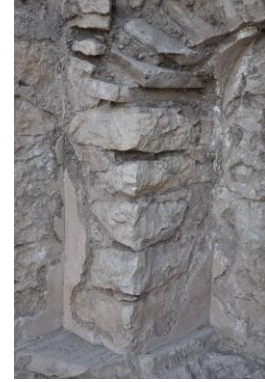
Fig. 7. Stüko parçaları.

Mezar odası iç duvarlarının sıvandığı ve çeşitli renklerle boyandığı, batı duvarda korunan bir stüko parçası ile anlaşılmıştır (Fig. 7). Bu boyamanın mezar ritüellerine uygun olarak süslemeler içerebileceği de olasıdır. Anemurium mezarları mimari ve duvar örme tekniğinde Rhodiapolis yapılarına benzer ve çoğunun içleri sıvalı ve boyalıdır. Anemurium mezarlarında duvarlar bitki, çelenk ve hayvan motifleriyle süslüdür⁵⁷. Soylu bir aileye ait olduğu önerilen bu yapıda da renkli stükoların süslemeler içerebileceği önerilir.

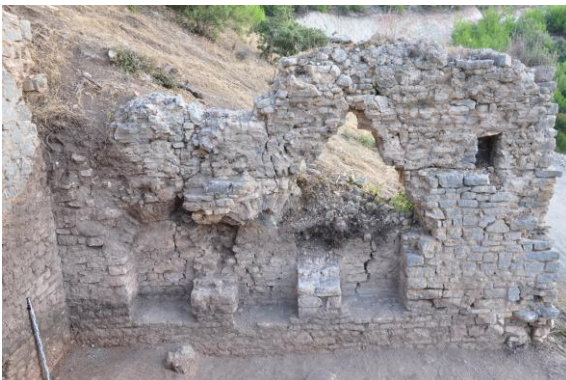
Fig. 9. Kuzey duvar nişleri konservasyon öncesi.

Kuzey duvar, nişlerin kemerleri ve en doğudaki nişin üst devamında aşırı tahrip olmuştur. Yaklaşık eşit ölçülerde yan yana üç niş yer almaktadır (Fig. 9, 9a). 0.90 m genişlikleri, 0.42-0.50 m arasında değişen derinlikleri vardır⁵. Yükseklikleri kemer başlangıcına dek 0.88 metredir. Zeminde kuzey duvarın bitişiğinde ve nişlerin 0.70 m alt kotunda başlayan, 1.90 m genişlikte ve doğu duvardan batı duvara dek uzanan 0.50 m yüksekliğinde bir seki bulunmaktadır. Üzerindeki zemin çok düzgün korunamamıştır (Fig. 5, 9a).

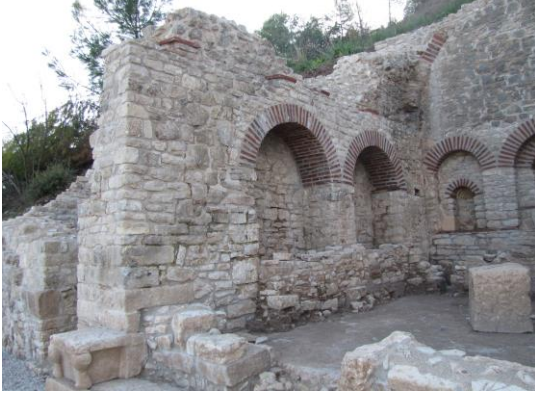
Fig. 10. Güney duvar nişleri.

Güney duvarda yer alan iki niş, ölçüleri ile diğerlerinden ayrılır (Fig. 10). Genişlikleri 1.50 m, derinlikleri ise 0.61 metredir. İki nişin yüksekliği birbirine yakındır, kemer dönüşüne dek 1.60, tepe noktada ise 2.37 metredir. İki niş, mekanın zeminine dek devam etmekte ve kireç taşı levhaların buralara dek devam ettiğini gösteren parçalar bulunmaktadır. Nişlerin ortalama 1 metre (korunabilmiş olan) yüksekliğinde moloz taşlarla örülerek önü kapatılmıştır. Tüm nişlerde üst kemerlerin pişmiş toprak tuğla ile örüldüğü korunmuş parçalardan anlaşılmaktadır.

Güney duvarda bulunan nişler ise büyük ebatları ve zemine dek devam etmeleri nedeniyle farklı işlevde kullanılmış olmalıdır. Zeminleri, mekanda olduğu gibi kireç taşı kaplama levhası ile döşenmiştir. Yukarıda anılan Myra⁴⁰, Trebenna⁴¹, Patara⁴² ve Olympos⁴³ örneklerinde, bu tarz kemerli nişler, içine lahit yerleştirilecek kadar büyüktür. Ayrıca söz konusu nişlerin içinde, zeminden yükseltile ve lahit oturtulmasına yönelik podyum veya sekilerin de bulunması, makale konusu güney duvar nişlerinden ayrılan bir özelliktir. Bu nedenle güney duvardaki iki nişin ölçüsü ve zemin düzenlemesi, bölge için standart ölçüde bir lahadin oturtulmasına uygun değildir. Dolayısıyla nişler içine ancak küçük (çocuk için) bir lahit ya da ostotheke yerleştirilmiş olabileceği düşünülebilir. Diğer yandan yüksekliklerinin (kemer başlangıcına dek) 2.37m olması bu nişlere heykel yerleştirilme olasılığını da gündeme getirir. Kilikia yerleşimlerinden Semnea'da anteli iki mezarın iç odasındaki nişlerin kremasyon, antedeki (ön odadaki) nişlerin heykel için kullanıldığı söylenmektedir⁴⁴. Termessos örneğinde ise, ele geçen yazıta göre hem heykel hem de lahit bulunmaktadır⁴⁵. Bölge ve komşu bölgelerdeki bu örnekler yanında Rhodiapolis merkezindeki Opramoas Ailesi Anı Binası (Heroonu) örneğinde doğu ve batı duvarlarındaki nişlere aile bireylerinin heykellerinin konduğu yazıtlardan anlaşılır⁴⁶. Kazının tamamlanması ile tonozlu yapının çift kanatlı bir kapısı olduğu anlaşılmış, girişin karşısındaki duvara monteli iri kesme bloklardan oluşan podyum cephesinin üst silmesinin doğu kenarında Opramoas'ın annesinin, batı kenarında ise babasının isimlerinin yazdığı görülmüştür (Fig. 12). Podyumun üzerindeki izlerin ostotheke yerleştirme amaçlı olduğu düşünülmektedir⁴⁷. Bu özelliklerle Opramoas Ailesi

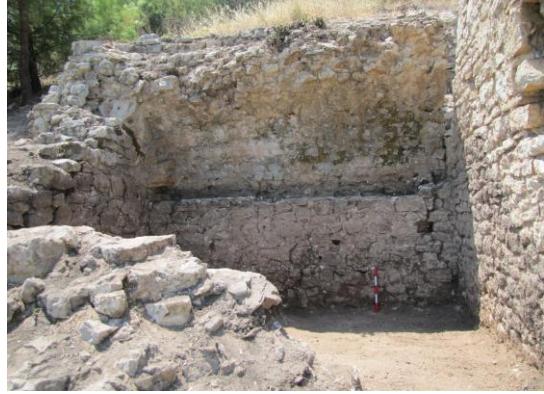
Fig. 11. Yan mekan.

Güney (Küçük) Mekan; ana mekanın güney bitişiğindeki mekan basık tonozla örtülüdür fakat tonozun kapanış yönü ana mekanın tersine doğu-batıdır ve batı bölümdeki bir kısmı korunmuştur. İç ölçüleri 3.50 x 2.75 metre olan mekanın tonoz dönüşüne dek yüksekliği 3m, tepe noktası ise 4.40 metredir. Girişin bulunduğu doğu duvarı kısmen tahrip olmuş diğer üç duvarı ise daha iyi korunmuş, kuzey duvar ana mekan ile ortaktır (Fig. 11). Tüm duvarlar moloz taşlarla ve harçla örülmüştür. Aralarda az tercih edilmiş olsa da seramik kırıkları kullanılmıştır. Küçük mekanın kuzey duvarı büyük mekan ile ortaktır, organik bağlantı olmadan ana mekana eklenmiştir. Deprem nedeniyle tahribata uğramış mekanın zemin kaplamasına dair herhangi bir bulgu ele geçmemiştir.

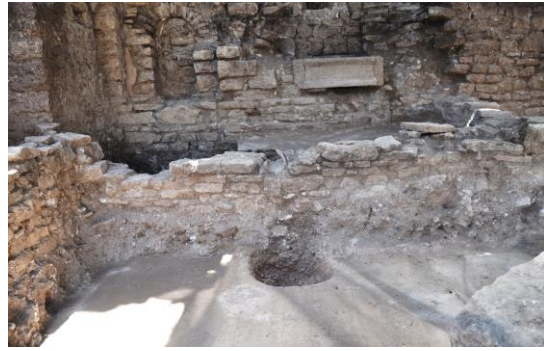
Fig. 13. Üzüm Ezme Teknesi ve Pitos Çukuru.

Yüksekliği 1 metre genişliği ise 5.05 metredir. Sekinin doğu uzun kenarında, güney-kuzey uzantısının yaklaşık ortasına yerleştirilen bir künk çok parçalı olarak ele geçmiştir. Künkün hemen altında mekanın zeminine oyulmuş ve dibe doğru daralan bir çukur tespit edilmiştir (Fig. 13).

Döşemlerdeki değişiklik ve yapılan eklemeler yapının ikinci kullanımda şarap işliğine dönüştürüldüğünü, yapının ilk işlevinin tamamen değiştiğini göstermektedir. İkinci evredeki kullanıma ait taşınabilir malzemenin illegal kazıcılar tarafından alındığı anlaşılmaktadır. Bu nedenle yapılan kazılarda ele geçen buluntular tarihlemeye yardımcı olamamıştır. Çevrenin tarıma elverişli ve sulak olması, mekanın işlik için yeterliliği yapının yeniden kullanılmasında önemli etkenlerdir. Söz konusu eklemelerin, tonozun yıkılarak mezar işlevinin sona ermesiyle özensiz ve düzensiz işçilikle yapılması gibi özellikler, yapının kent merkezinin korunma duvarıyla küçültüldüğü Bizans Dönemi içerisinde şarap işliğine dönüştürüldüğü düşüncesini doğurur. Şarap işliklerinin fermantasyon için güneş ışığına ihtiyaç duyması nedeniyle açık alanlarda yapılması tercih edildiği⁶⁷ düşünüldüğünde, makale konusu yapı olasılıkla yaşanan deprem sonrası tonozunun tamamen çökerek üstü açık bir mekana dönüşmesi ardından şarap işliği için uygun bir duruma gelmiş olmalıdır.

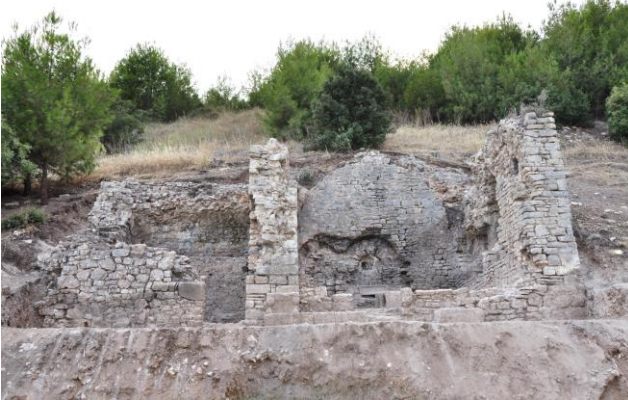
Fig 14. Konservasyon öncesi genel görünüm.

Her iki dönemin özelliklerini korumaya özen göstererek yapının içindeki geç dönem eklentileri de derz çalışması ile sağlamlaştırılmıştır. Kaçak kazı ile ezme teknesindeki delinen zemin harç ile kapatılmış, duvarlardaki renkli boyanmış stüko parçacıkları enjeksiyon harcı ile koruma altına alınmıştır. Küçük mekanın duvarlarında da derz dolgu çalışması yapılmış, duvarların üstleri ve arkasına koruma harcı yapılarak yağmurdan korunması sağlanmıştır (Fig. 14, 14a).

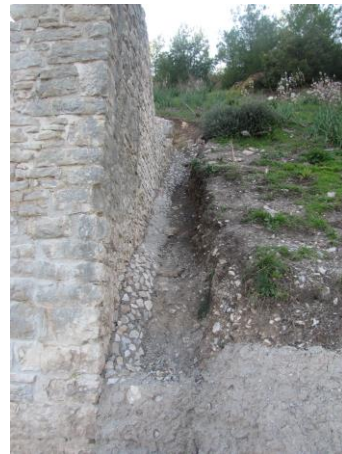
Fig 15. Yapının suya karşı korunması,
balık sırtı koruma harcı

Son olarak yapının tüm duvarları toprak seviyesinde moloz taş ve harç kullanılarak balık sırtı formunda bir katman oluşturulmuş, böylelikle yapı temelini sudan korunması sağlanmıştır (Fig. 15)⁶⁸. Yapının yıkık bölümlerinin tamamlanmasında Venedik Kriterleri'ne uyularak yeni örülen yerlerin ayrımı belirtilmiştir. Bu onarımda kullanılan taşlar yapının kendi yıkıntısı içinden, istinad duvarının örülmesinde ise yerleşimdeki yapıların yıkıntılarının oluşturduğu atık taş tarlasından elde edilmiştir.
