Demre'nin (Myra) Kırsalında Trikonç Planlı Yapıların Mimarisi: Bademli Kilisesi

Architecture of Trikonch Planned Buildings in the Rural of Demre (Myra): Bademli Church

Bülent İŞLER

Citation B. İşler, "Demre'nin (Myra) Kırsalında Trikonç Planlı Yapıların Mimarisi: Bademli Kilisesi". *Phaselis* VI (2020) 241-250. <http://dx.doi.org/10.18367/Pha.20016>

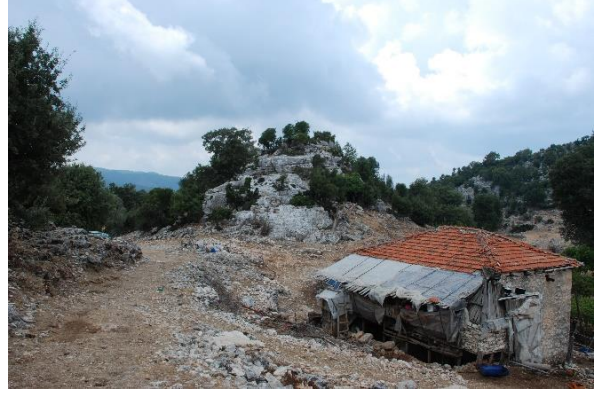
Fig. 4. Bademli kilisesinin bulunduğu kayalığın doğudan görünümü

Yerleşimin en batısında, 1056 m rakımlı kayalık üzerinde yer alan kilise, batı hariç üç yönden 20 m kot farkı bulunan yamaçla çevrelenir (Fig. 4). Kilise beması trikonç (üç yapraklı yonca), naosu üç nefli bazilikal plan şemasına sahiptir (Fig. 5). Kilisenin bema bölümünün duvarlarının bir kısmı ayakta, naos duvarları ise temel seviyesinde ulaşabilmektedir. Güneybatı duvarının küçük bir bölümü dışında kilisenin tüm duvarları takip edilebilmektedir. Kilise dıştan dışı 11.70x19.85 m ölçülerinde, toplam 205.50 m²lik alanı kaplamaktadır.

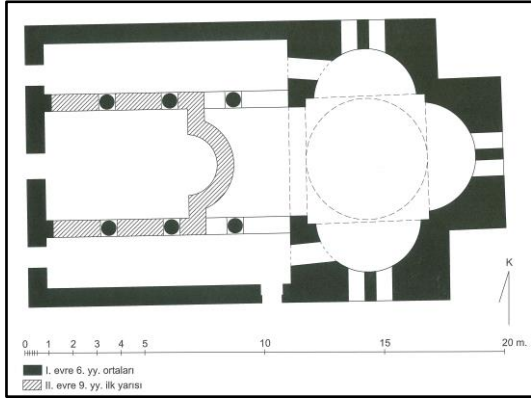
Fig. 5. Bademli Kilisesi'nin restitüsyon planı (İşler 2019)

Kilisenin bema bölümü, ortada 5.25x5.00 m ölçülerindeki yaklaşık kare alan ile kuzey, doğu ve güneyde birer apsisten oluşur. Doğu apsis 4.55 m genişliğinde ve 2.00 derinliğinde, içten yuvarlak, dıştan düz duvarla sınırlandırılmıştır. Apsis yuvarlağı ortasında ikiz pencereye ait izler görülür. Pencereye ait sütun, apsisin dışında yerde tespit edilmiştir. Pencere sütununun içe bakan yüzünde Latin haçı kabartması bulunmaktadır. Kuzey ve güney apsis 4.30 m genişliğiyle ana apsisle göre daha dardır (Fig. 6-7). 1.94 m derinliğindeki apsisler içten yuvarlak, dıştan düz duvarla sınırlanır. Her iki apsisin batı yanında yan neflere açılan birer kapısı bulunur. Tünel şeklinde uzayan her iki kapı yuvarlak beşik tonoz örtülü olmalıdır. Kuzey ve güney apsisde, ana apsisde olduğu gibi birer ikiz pencere olmalıdır. Kilise içinde bulunan kavisli taşlar üç apsisin örtüsünün taştan yarım kubbe şeklinde olduğunu göstermektedir. Bemanın ortasındaki kare alanın nasıl örtüldüğüne dair ise herhangi bir veri yoktur.

Kilisenin naosu içten 10.2 m ölçülerinde kare planlıdır. Stylobat kalıntılarından naosun üç nefli olduğu anlaşılmaktadır. Kilise içinde bugün sütun kaide, gövde ve başlıkları bulunamasa da nef ayrımı, iki sıra sütun ve bunlara atılan kemerlerle sağlanmış olmalıdır. Naosun ölçüsüne göre nefler arasında üç çift sütun kullanılmış olmalıdır¹. Kilisenin orta nefi 4.55 m yan nefleri 2.15 m genişliğindedir. Orta nef doğuda kemerli bir düzenlemeyle bemaya açılır. Bema kemerine ait geniş kemer taşları kilisenin içinde halen görülebilmektedir. Batı duvarda yapının neflerine açılan birer kapı bulunmaktadır. Orta nefe açılan kapı 1.1 m, yan neflere açılan diğer iki kapı 0.9 m genişliğindedir. Güney ve orta nefin kapılarının söveleri in situdur (Fig. 8). Yapının güney duvarının en doğusunda, naosa açılan bir kapı daha bulunmaktadır. 0.85 m genişliğindeki kapıya ait lento taşı kilisenin dışında ters halde yerde durmaktadır.

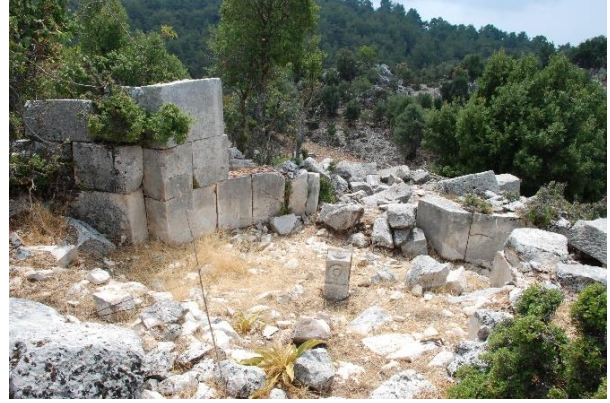
Fig. 6. Bademli kilisesi güney apsis

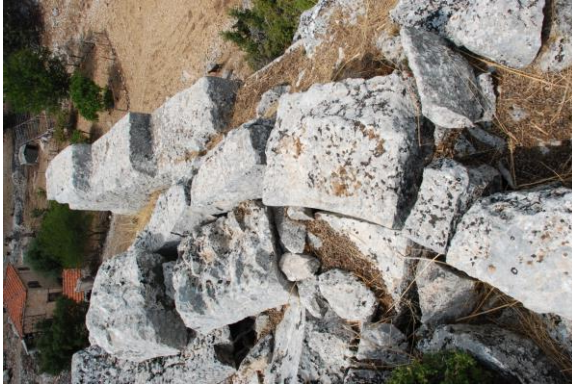
Fig. 7. Kilisenin kuzey apsis

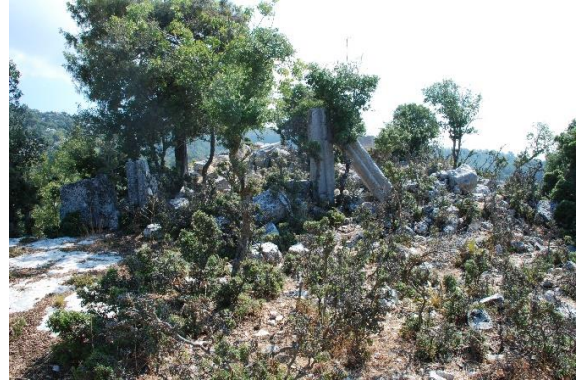
Fig. 8. Avludan Bademli kilisesinin genel görünümü

Yapının batısında narteks bölümünün olduğuna dair hiçbir iz bulunmamaktadır. Ancak atrium olabilecek bir düz alana sahiptir (Fig. 8). Avlunun zemini ana kayanın düzleştirilmesiyle oluşturulmuştur. Yaklaşık 14x16 m ölçülerinde doğu-batı doğrultusunda uzanan avluyu çevreleyen bir duvar kalıntısı bulunmamaktadır. Avlunun kuzey ve güneyi aşağı doğru eğimli dik bir yamaçla, batısı ise yükselen bir kayalıkla sınırlıdır. Avlunun kuzeybatı ucunda, dikdörtgen planlı ana kayaya oyularak oluşturulmuş bir sarnıç bulunur. Yaklaşık 3.20x3.10 m ölçülerinde ve içi toprak dolu haldeki sarnıcın örtüsü yıkılmıştır. Kilisenin doğusunda, 3 m daha alt kotta, ana kayaya oyularak oluşturulmuş iki sarnıç daha bulunmaktadır. Sarnıçlardan biri halen çobanlar tarafından kullanılmaktadır.

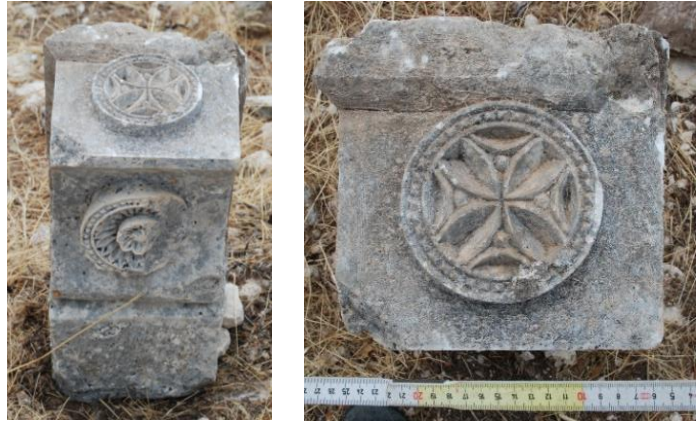
Fig. 9-10. Kilise içinde bulunan konsol ve bezemeleri

Kilisenin apsisi içinde bulunan taş konsol yapının galeri katı olduğunu düşündürmektedir (Fig. 9-10). Ancak bu konsolun kilisenin giriş cephesinde olması muhtemel sundurmaya ait olma olasılığını da akla getirmektedir. Kilisenin naosunun örtüsü hakkında da bir veri bulunmaz. Orta nef çift pahlı, yan nefler tek pahlı ahşap çatıyla örtülü olmalıdır. Kilise içinde bulunan kiremit parçaları çatının kiremit kaplı olduğunu göstermektedir.

Kilise içinde bulunan bir adet konsol yapıda bulunan en kaliteli bezemelere sahip taş eserdir (Fig. 9-10). Konsolun duvara giren kısmı kırık olmakla birlikte diğer bölümleri sağlamdır. Konsolun altında çiçek ve yapraklardan oluşan bir kabara ve ön yüzünde daire içine alınmış dört kolu eş haç motifi yer alır. Haçın dört kolunda birer inci motifi ile haçı kuşatan dairenin yüzeyinde piramit motifi sıralanır. Piramit motifi konsolun altındaki kabarayı kuşatan dairenin yüzeylerinde de bulunur.

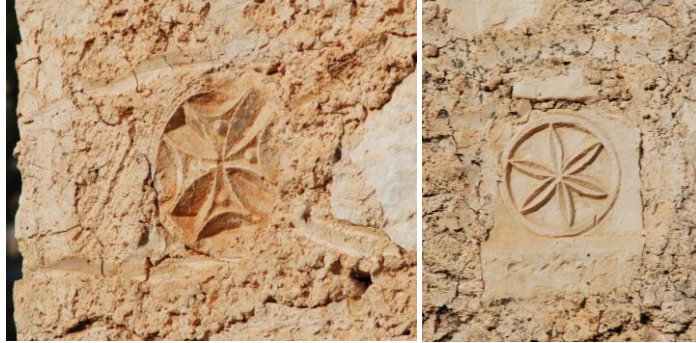
Fig. 11-12. Kilisenin doğusundaki Türk evinin batı duvarındaki devşirme taşlar

Konsolun ön yüzünde bulunan haç motifinin bir benzeri kilisenin doğusunda bulunan Türk dönemi evin batı duvarında da görülür. Konutun aynı duvarında, daire içine alınmış, altı yapraktan oluşan bezemeye sahip bir taş daha vardır (Fig. 11-12). Her iki taş eserin özgününde hangi işlevde kullanıldıkları anlaşılamamıştır.

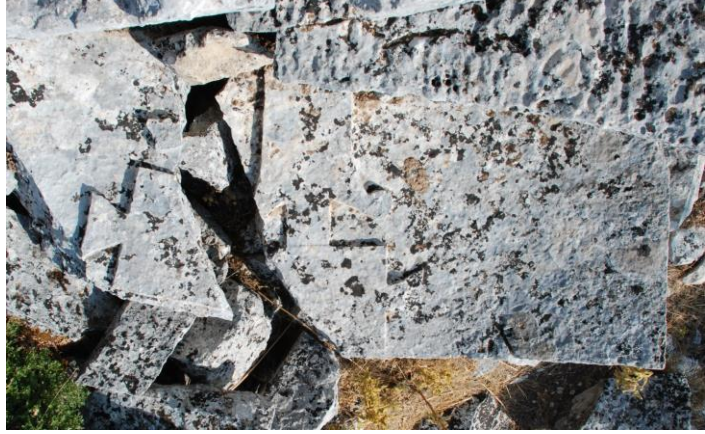
Fig. 13. *Tabula ansata* ve haç kolu

Kilisenin bema bölümünde bulunan apsis yarım kubbelerine ait kavisli taşların yüzeyinde tabula ansata kabartmaları görülür. İşlenmeden bırakılan tabula ansataların üstünde haç kolunu andıran kabartmalar vardır (Fig. 13). Dolayısıyla apsis yarım kubbelerinin ortasında birer haç kabartmasının olduğu anlaşılmaktadır. Nitekim Asarcık Sion Manastırı ve Alacadağ'daki kiliselerin apsis yarım kubbelerinde benzer şekilde düzenlenmiş haç kabartmaları bulunmaktadır.

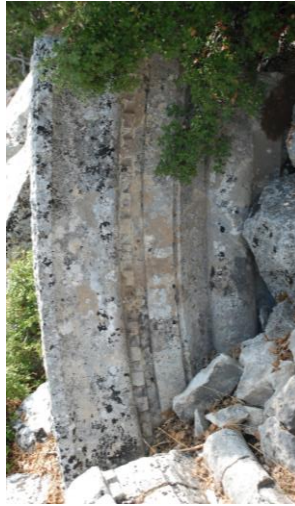
Fig. 14. Kilisenin içinde bulunan kemer taşları

Kilisenin naosu içinde yaklaşık 0.7 m genişliğe sahip kemer taşları bulunur. Bu kemer taşları nefleri ayıran kemerler ile bema kemerine ait olmalıdır. Kemer taşlarının yan yüzlerinde düz

şeritler, dış bükey kaval silmeler ve dış (geisipodes) motifleriyle çok profillidir (Fig. 14). Dış motifi antik dönemde çok sevilen ve çok kullanılan bir motiftir. Likya bölgesinde erken Doğu Roma Dönemi taş süslemelerinde de oldukça yaygın kullanılmıştır. Benzer profil düzenlemesi, dış motifleri olmaksızın kilisenin batı giriş kapılarının sövelerinde de görülür (Fig. 15).

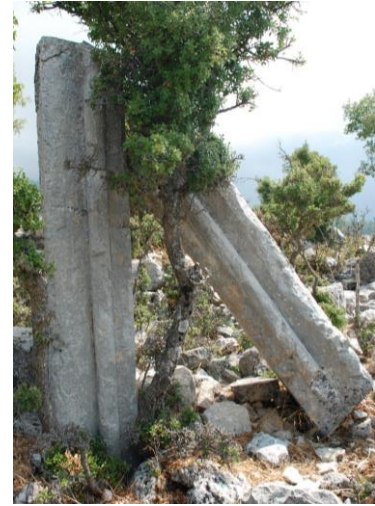
Fig. 15. Kilisenin orta nefinin giriş kapısının söveleri
